## Verhältnismässigkeitsprüfung

A Gasthof zum Bären  
Bernstrasse 99  
3074 Zollikofen

B Bauernhaus  
Reichenbachstrasse 1  
3074 Zollikofen

Bern, 14. Juni 2018

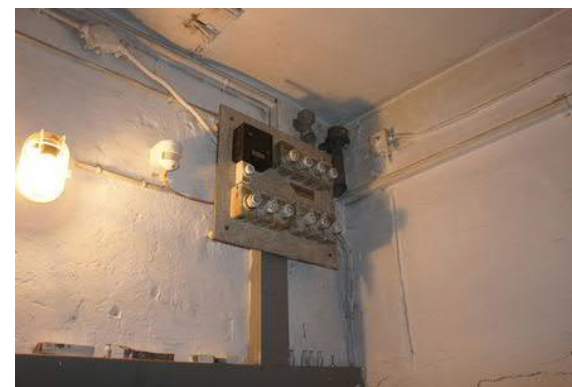
Die gesamte Haustechnik befindet sich in einem stark sanierungsbedürftigen Zustand.

Elektrounterverteilung Keller

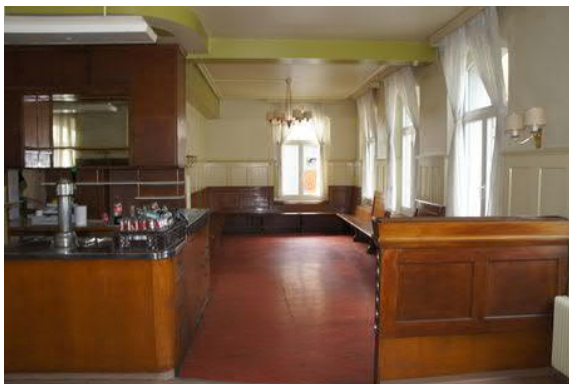
Die Einbauten, Bodenbeläge und Oberflächen sind stark sanierungsbedürftig.

Gaststube mit Ausschank

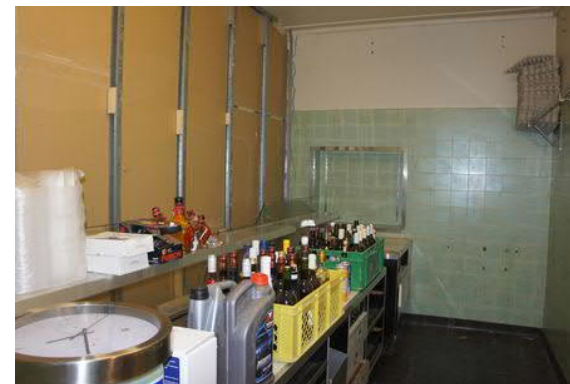
Nebenraum mit eingebauter Leichtbauwand

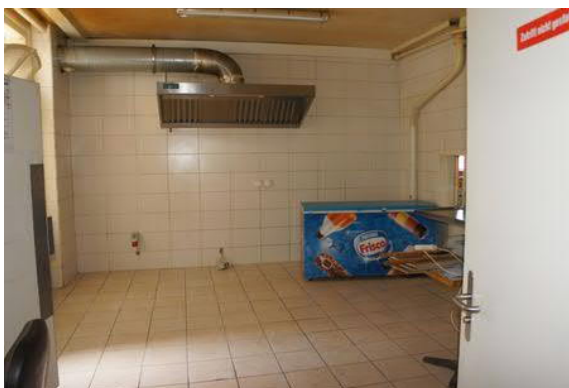
Die Haustechnikinstallationen befinden sich in einem stark sanierungsbedürftigen Zustand.

Küche ausgebaut

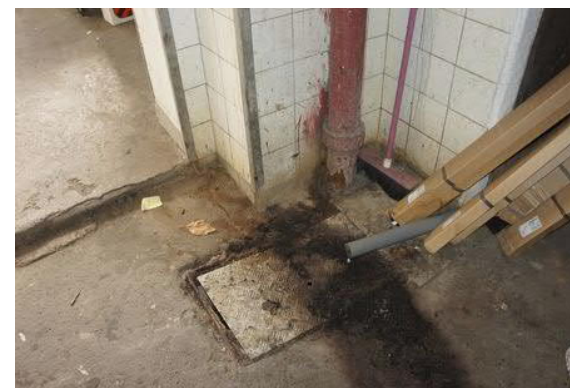
Verrostete Ablaufleitung

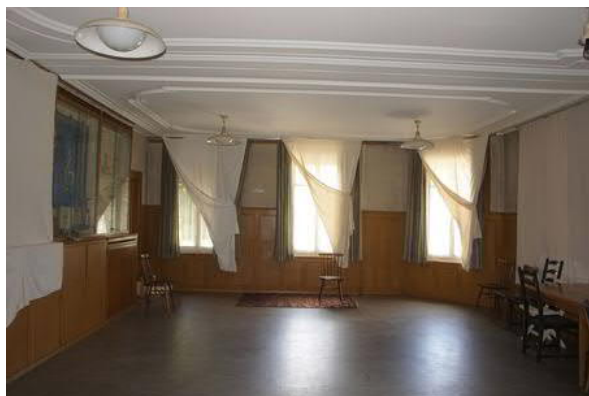
Die Saaldecke mit Stuckaturen und Täfereinbauten ist dem Alter entsprechend gut erhalten.

Alter Speisesaal

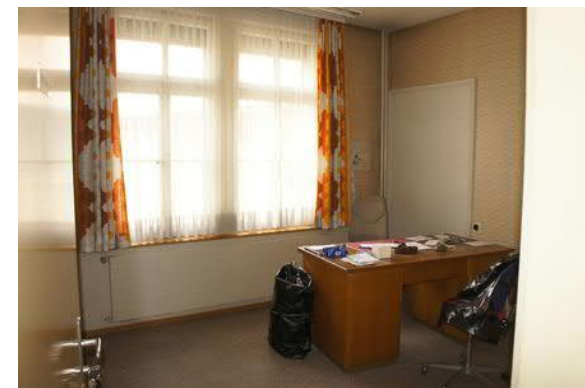
Büroraum

Alle übrigen Einbauten, Bodenbeläge und Oberflächen sind stark abgenutzt und sanierungsbedürftig.

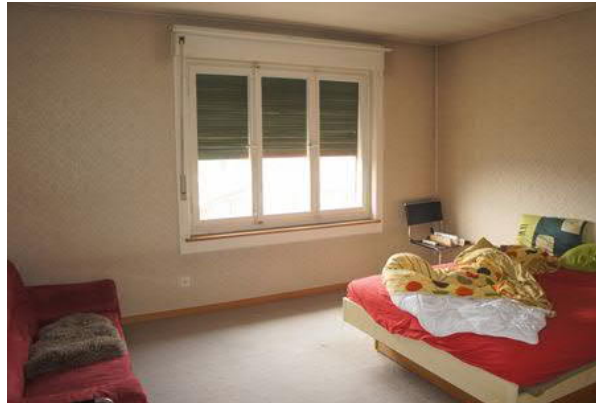
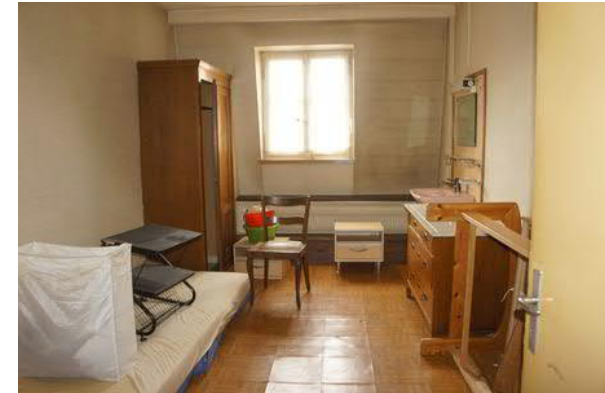
Zimmer

Alle Einbauten, Bodenbeläge und Oberflächen sind stark abgenutzt und sanierungsbedürftig.

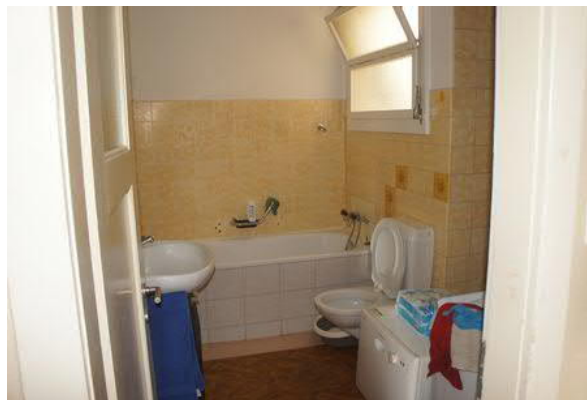
Die Haustechnikinstallationen, wie Elektro und Sanitär weisen einem sanierungsbedürftigen Zustand auf.

Gemeinsames Badezimmer

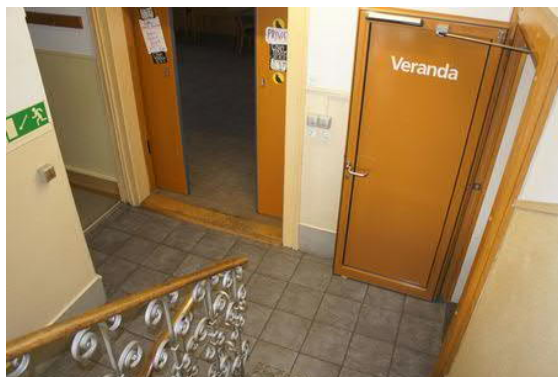
Insgesamt sind die Einbauten, Bodenbeläge und Oberflächen in einem stark abgenutzten Zustand.

Podest 1. OG mit neueren Platten

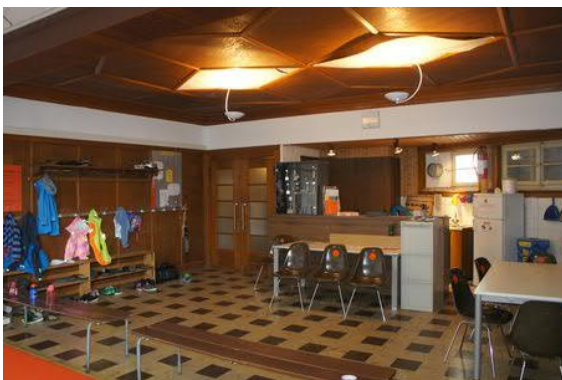
Vorderteil alte Kegelbahn

Sämtliche Einrichtungen sind abgenutzt und sanierungsbedürftig.

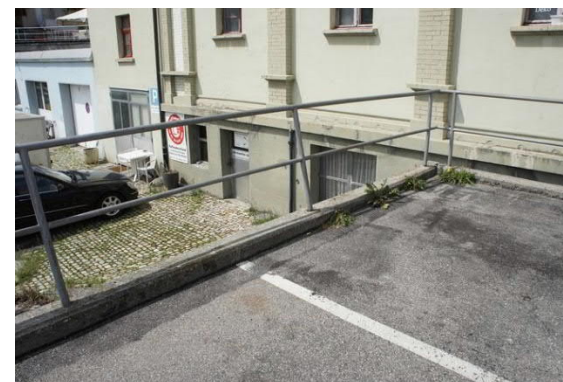
Sämtliche Geländerabschlüsse entsprechen nicht den Sicherheitsvorschriften.

Geländer oberer Parkplatz

| <b>Grobkostenschätzung Gasthof Bären, Zollikofen - Gesamtsanierung</b> | | |
|---|---|---|
| 272.2 | Ersatz Geländer und Abschlüsse | 80'000 |

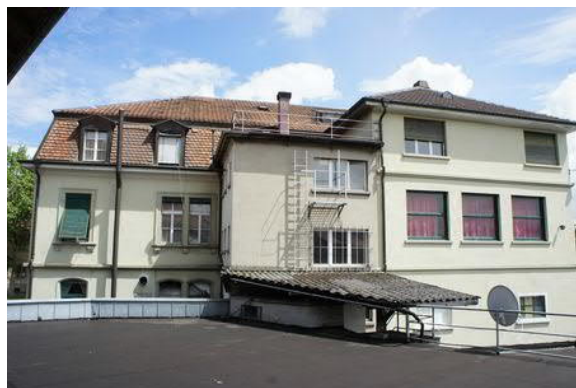
Ansicht West

Das Ziegeldach ist abgenutzt und sanierungsbedürftig.  
Die Rinnen und Dachabläufe weisen einen dem Alter entsprechenden einen guten Zustand auf. Das Blechdach über dem WC Trakt 1. Obergeschoss ist sanierungsbedürftig.

| <b>Grobkostenschätzung Gasthof Bären, Zollikofen - Gesamtsanierung</b> | | |
|---|---|---|
| 224.0 | Steildächer | 120'000 |

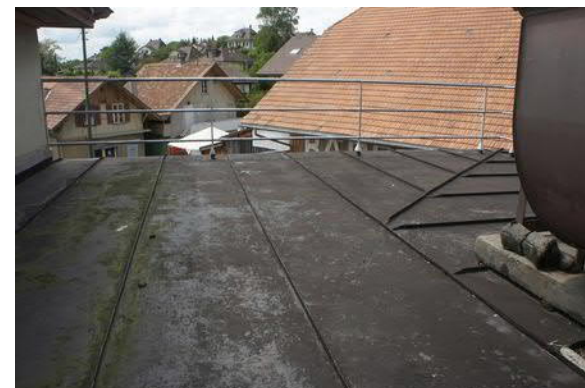
Blechdach über Anbau

| <b>Grobkostenschätzung Gasthof Bären, Zollikofen - Gesamtsanierung</b> | | |
|---|---|---|
| 222 | Spenglerarbeiten | 90'000 |

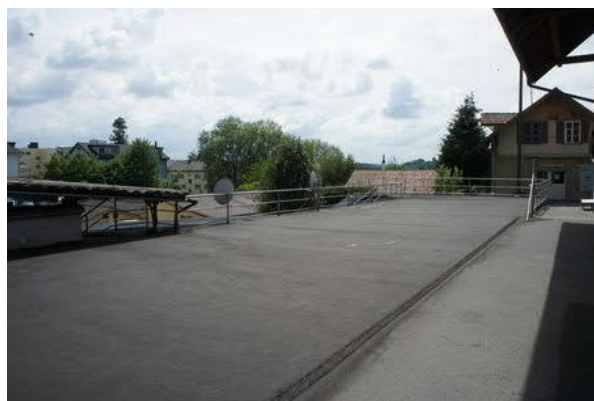
Die Flachdächer weisen einen sanierungsbedürftigen Zustand auf.

Flachdach über alter Kegelbahn

| <b>Grobkostenschätzung Gasthof Bären, Zollikofen - Gesamtsanierung</b> | | |
|---|---|---|
| 224.1 | Flachdächer Anbauten | 150'000 |

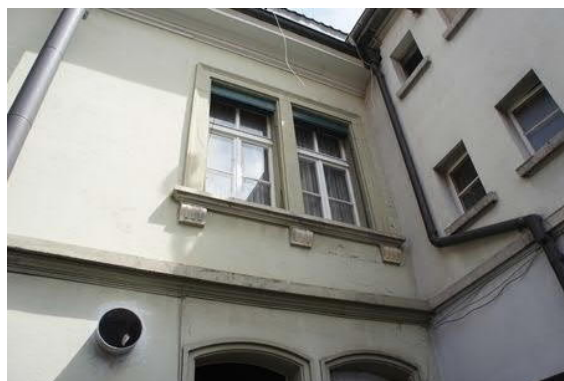
Die verputzten Fassadenflächen weisen Risse und Abplatzungen auf.  
Auf der Südseite wurden die Laubenbogen zugemauert und der Sichtbackstein überstrichen. Im Sockelbereich sind Rissbildungen vorhanden.

Fassadendetail West

| <b>Grobkostenschätzung Gasthof Bären, Zollikofen - Gesamtsanierung</b> | | |
|---|---|---|
| 211.7 | Instandsetzung Mauerwerk Fassaden | 50'000 |

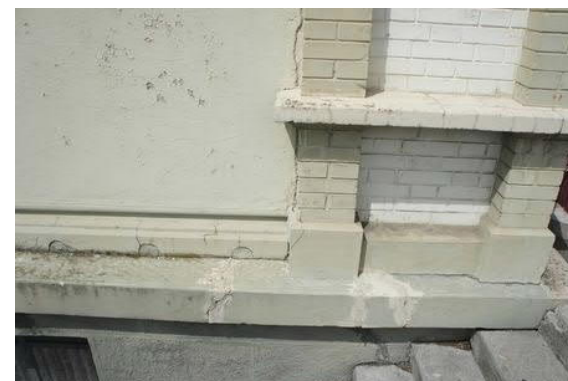
Sockelpartie Süd

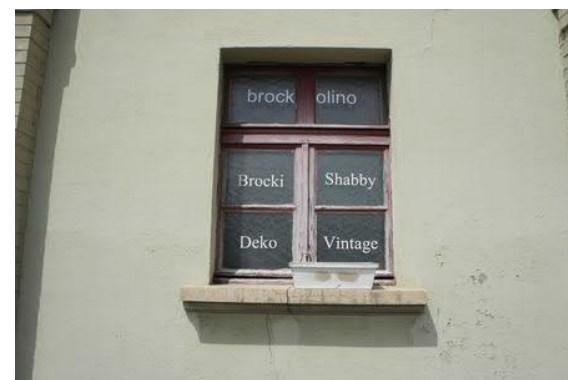
Fenster mehrheitlich nicht fachgerecht ersetzt. Zustand generell sanierungsbedürftig.  
Die Rollläden weisen einen abgenutzten Zustand auf.  
Die Fensterladen sind intakt.

Fensterbeispiel

| <b>Grobkostenschätzung Gasthof Bären, Zollikofen - Gesamtsanierung</b> | | |
|---|---|---|
| 221.0 | Fenster aus Holz | 150'000 |

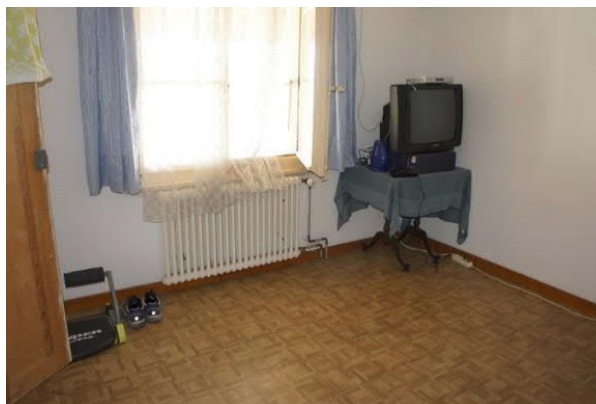
Zimmer

Die Wohnungen befinden sich in einem baulich schlechten Zustand.

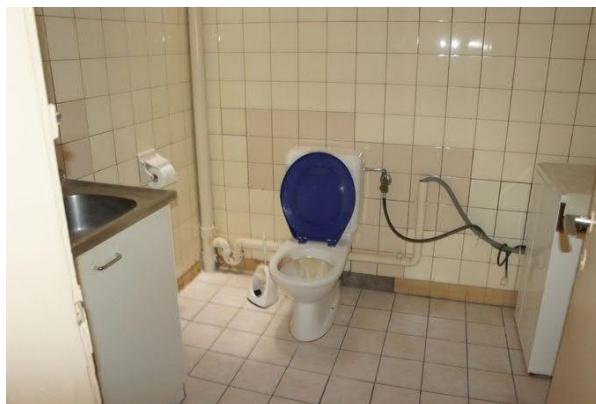
Badezimmer

Die gesamte Haustechnik befindet sich in einem stark sanierungsbedürftigen Zustand.

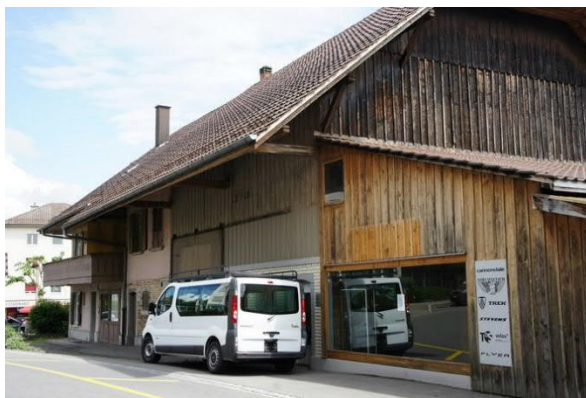
Der angebaute Lagerraum mit einer kleinen Verkaufsfläche wurde in späteren Jahren angebaut. Die Holzverkleidung ist dem Alter entsprechend verwittert.

Angebauter Lagerraum mit Verkaufsfläche von aussen

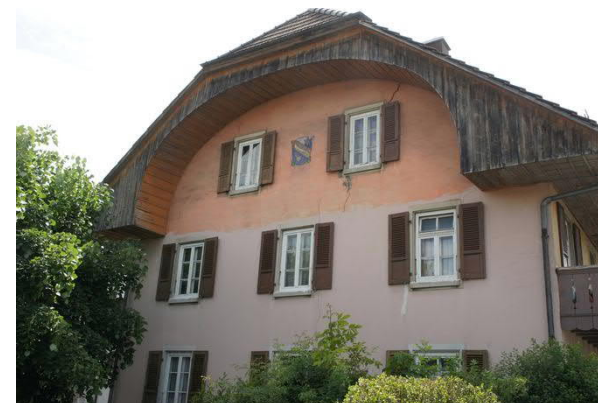
Giebelfassade im oberen Teil starke Rissbildung.

Giebelfassade
