Sitzung vom 26. Januar 2011 / Geschäft Nr. 6

Bericht und Antrag Instandstellung der Fussgängerbrücke über den Krebsbach, Bach- und Böschungssanierung; Verpflichtungskredite

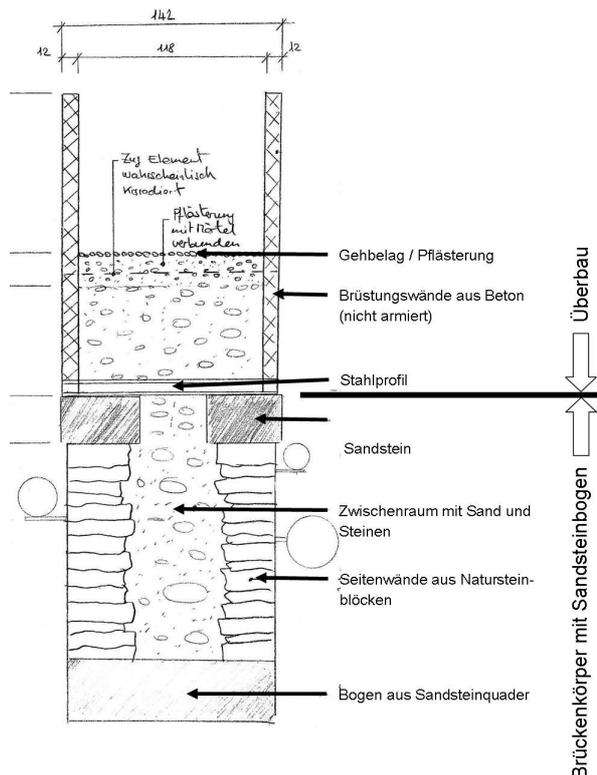
Der 1.5 m breite Bogen aus Sandsteinquadern ist grundsätzlich in gutem Zustand und weist keine generellen Deformationen oder Risse auf. Die massiven Steinquader, welche so breit sind wie die Brücke selbst, sind abgesehen von einzelnen Rissen in Ordnung. Hingegen sind die Fugen teilweise schadhaft, lokal ist der Fugenmörtel herausgefallen.

Die auf dem Bogen aufgemauerten Seitenwände aus Natursteinblöcken weisen eine Dicke von 25 - 42 cm auf. Die Aussenflächen wurden mehrmals lokal mittels Verputz, Vorbetonierung oder Vormauerung ausgebessert, die Flicke sind jedoch grossflächig hohl und wenig dauerhaft. Ansonsten zeigen die Seitenwände keine stabilitätsgefährdenden Schäden wie Ausbauchen oder Risse. Der Zwischenraum zwischen den Seitenwänden ist mit feinem Material, hauptsächlich Sand und Steine bis max. 10 cm Durchmesser, gefüllt.

Das zentrale Element der Brücke bildet der Sandsteinbogen. Die Sandsteinelemente sollen erhalten und saniert werden. Der restliche Unterbau soll ebenfalls instand gesetzt werden.

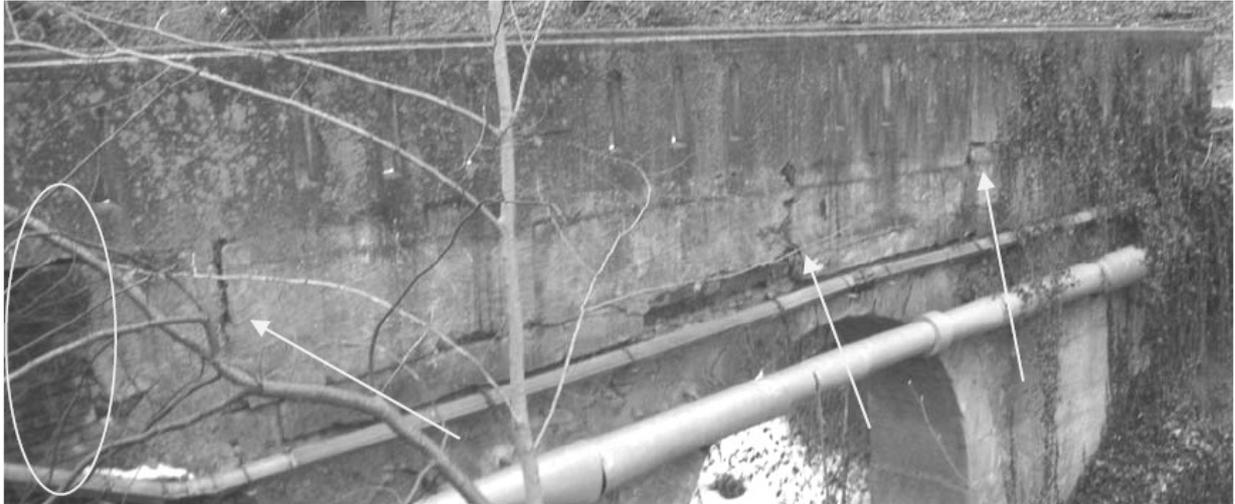
Auf dem eigentlichen Brückenbogen mit seitlicher, gefüllter Aufmauerung befindet sich der später aufgesetzte Überbau, bestehend aus knapp 2 m hohen Brüstungswänden. Diese sind bis auf eine Höhe von ca. 1 m aufgefüllt, darauf befindet sich der Gehbelag. Die filigranen, 12 cm starken Wände in unbewehrtem Beton (nicht armiert) werden von insgesamt 7 vertikalen, einbetonierten Stahlprofilen pro Seite gehalten. Die Verankerung dieser für die Tragsicherheit der Brüstungen relevanten Profile konnte nicht eindeutig eruiert werden. Die Stahlträger sind oberflächlich stark korrodiert und infolge der Abplatzungen des überdeckenden Betons von 10 – 15 mm grösstenteils sichtbar. Eine Verminderung der Tragsicherheit der Profile und deren Verankerung infolge Korrosion sind zu vermuten. Die Betonausfachung zwischen den Profilen mit feinen Aussparungen ist grösstenteils in Ordnung, da keine Bewehrung vorhanden ist, die korrodieren könnte. Sie weist nur lokale (Frost-) Schäden, Risse und Hohlstellen auf. Hingegen würde eine grössere horizontale Einwirkung auf die Brüstung zu einem Spröbruch mit Absturz des Betonteils führen, sofern nicht bereits die Stahlprofile versagen würden (vermutlich erfüllen die Brüstungen die Normeinwirkungen auf Geländer nicht, ein rechnerischer Nachweis ist ohne aufwändige Sondagen nicht möglich). Die Brüstung ist auf der Westseite (Schlossweg) wegen der in die Brücke gezogenen Anrampung des Gehweges zu niedrig. Der Gehweg weist eine Pflasterung aus gewaschenen, relativ kleinen Rundsteinen auf, welche in Mörtel verlegt sind. Die Dicke des Aufbaus beträgt ca. 20 cm. Der Belag ist wasserdurchlässig.

Der Überbau mit den betonierten Brüstungen, der sich in schlechtem Zustand befindet, gilt nicht als erhaltenswert. Für die Instandsetzung wird der Überbau abgebrochen und neu gestaltet. Dabei soll mit der Integration der bisher aussen angehängten Leitungen in den Überbau das Erscheinungsbild der Brücke aufgewertet werden. Für den Ersatz der Betonbrüstungen kann auch eine andere Lösung gefunden werden, der neue Aufbau muss sich nicht zwingend an der alten Brücke orientieren.

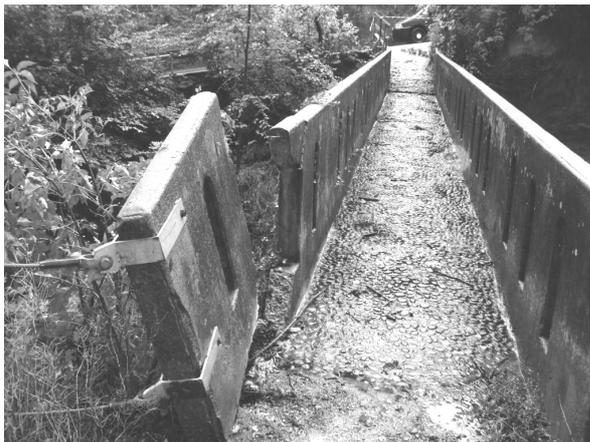
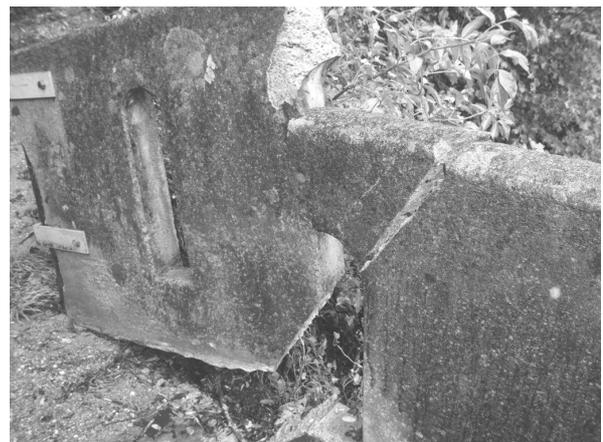
Abgerissener Brüstungsteil

Schäden an Betonbrüstung

Der Zustand hat sich durch die Sturmschäden vom 1. August 2010 nochmals verschlechtert. Ein Brüstungsteil wurde abgerissen weil ein Baum auf das an der Brüstung fixierte Spannseil der Wegsicherung gefallen ist.

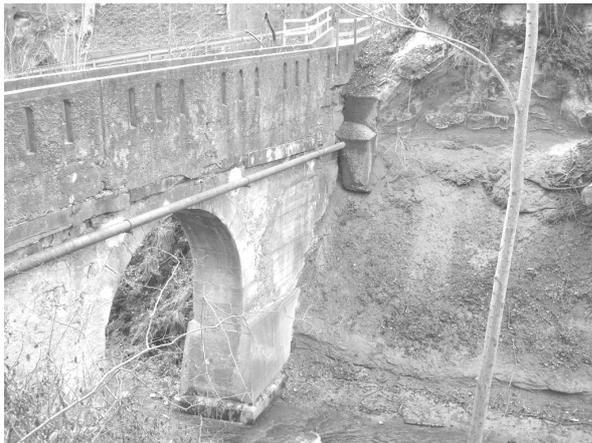
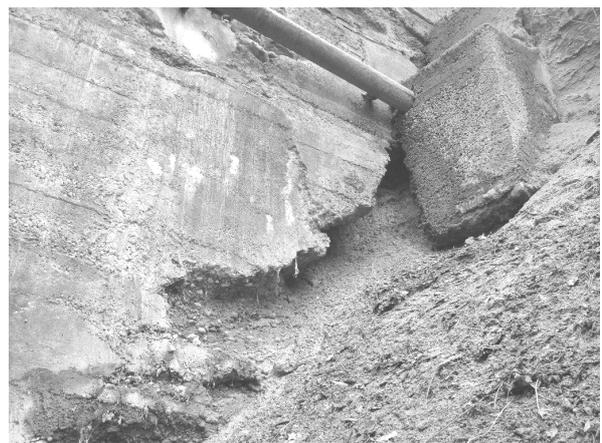
Die Sohle des Krebsbaches fliesst oberhalb vom Restaurant mehrheitlich auf dem anstehenden weichen Fels, teilweise leicht überdeckt von einer Kiesschicht. Durch die Erosion in den vergangenen Jahrzehnten sind im Bereich der Sandsteinbogenbrücke die Böschungen abgetragen und die Fundamente freigelegt worden, ebenso sind die Fundamente der Längsmauern am rechten Ufer bis zum Restaurant teilweise freigelegt worden. Die freigelegten Fundamente wurden örtlich jeweils unterbetoniert oder verstärkt, doch auch diese Fundamente sind nun örtlich wieder unterspült. Aus diesen Gründen soll der Bereich der Bogenbrücke und der unterliegende Abschnitt bis oberhalb des Restaurants kombiniert und in einem Arbeitsgang wieder instand gestellt werden.

Erosion beim östlichen Brückenkopf

Es ist geplant, dass die Böschungssicherung vor und nach der Brücke (10 m) mit einem Blocksteinverbau ausgeführt wird. Allfällige Alternativvarianten werden im Rahmen der geologischen Untersuchungen geprüft.

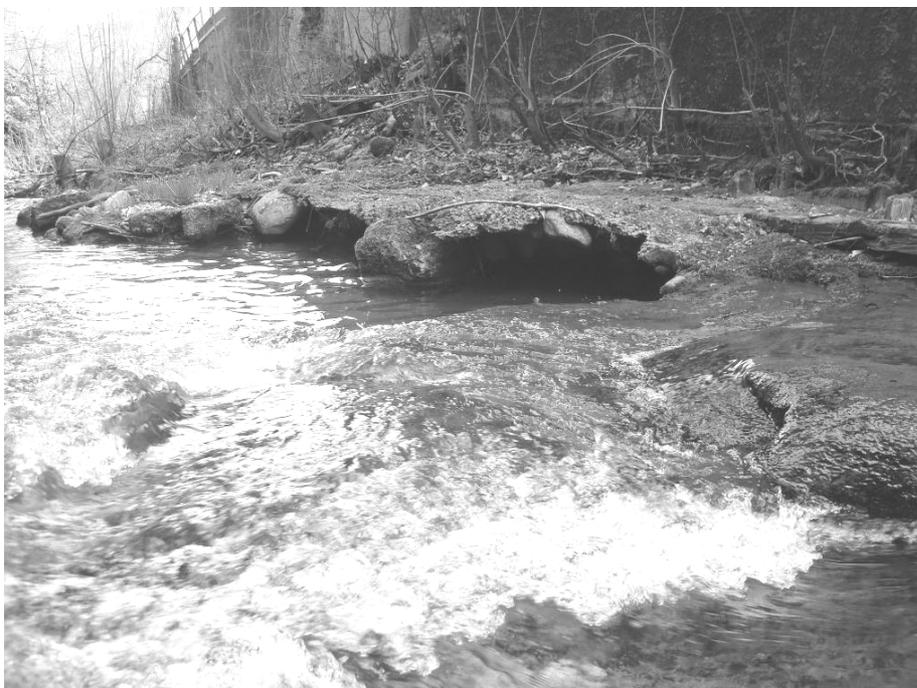
Seitlich unterspülter Bereich

Das Gefälle des Baches zwischen der Brücke und dem Restaurant Reichenbach soll beibehalten werden. Durch den Einbau von Blocksteinriegeln wird die Bachsohle um rund einen Meter angehoben. Die Zwischenräume werden zur Bildung einer natürlichen Sohle mit Rundkies aufgefüllt.
