**Bericht Nr. 1520212.1**

**r + st Architekten AG, Muri b. Bern**

## **Zollikofen, Parzelle 243**

**Geotechnischer Bericht  
Technische Untersuchung  
Vorabklärungen Bodenschutz**

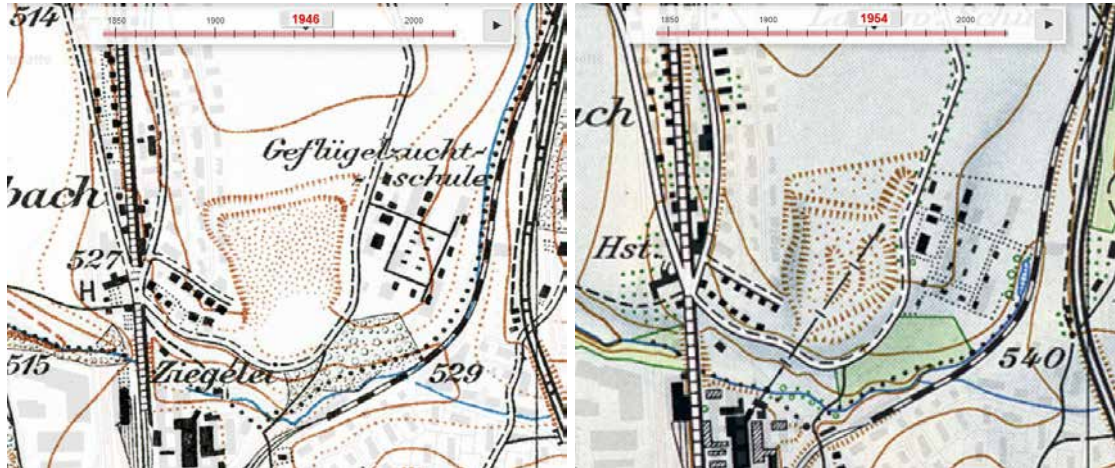
Im Projektgebiet (Grube Rütliacker) wurde während vieler Jahre durch die Ziegelei Tiefenau eine Lehmgrube betrieben. Der Abbau erfolgte auf der Parzelle 243 zwischen 1908 und 1947. Ab 1956 begann die Wiederauffüllung der Grube. Nachdem ca. 1/3 aufgefüllt war, wurde erneut begonnen Lehm abzubauen. Die restliche Wiederauffüllung erfolgte mit Aushubmaterial vom Bau des Bahnhofs Bern und Bauschuttmaterial ab 1960. Gem. den Eingabeplänen vom 22.03.1972 war die Grube maximal 17 m tief.

Abbildung 2: Ausschnitte aus den historischen Kartenwerken «Zeitreise» [3], 1946 und 1954, transparent hinterlegt: aktuelle Landeskarte

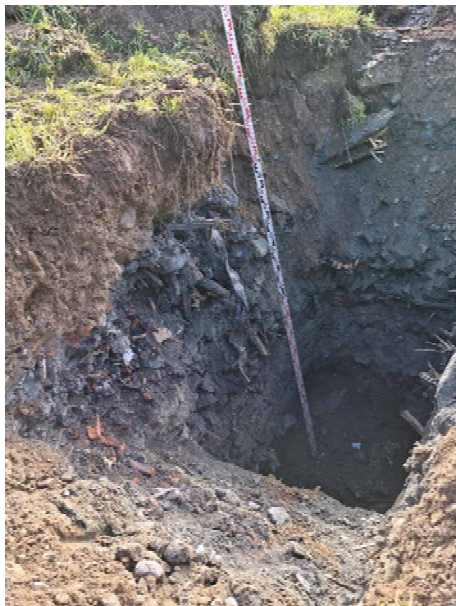
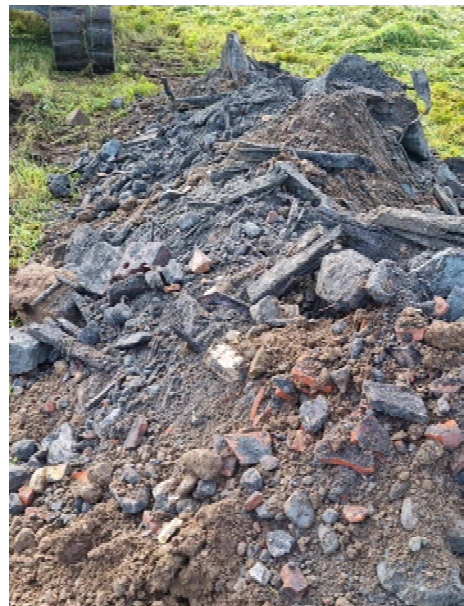
| Punkt | Tiefe<br>(m u. T) | Beschreibung | Lithologie | Probe (m u. T) |
|---|---|---|---|---|
| Bs<br>1/22 | 0.0-0.1 | Oberboden, sandig, siltig, organisch, braun, erdfeucht | D | Bs 1/22 (0.2-0.5); |
| | 0.1-0.2 | Sand, siltig, organisch, braun, erdfeucht, <1% Fremddanteile (Ziegelbruch) | | Bs 1/22 (0.5-1.5); |
| | 0.2-0.5 | Kies, sandig, siltig, steinig, organisch, 1-5% Fremddanteile (Ziegelbruch) | R1 | Bs 1/22 (1.5-3.5); |
| | 0.5-3.5 | ca. 70% Fremddanteile (Sandsteinblöcke, Betonplatten, Ziegelbruch, Metallschrott, Holz, Plastiksäcke); ca. 30% Sand, kiesig, siltig, organisch, grau bis dunkelgrau, trocken bis erdfeucht, MKW-Geruch, Schlitz nicht standfest | | |

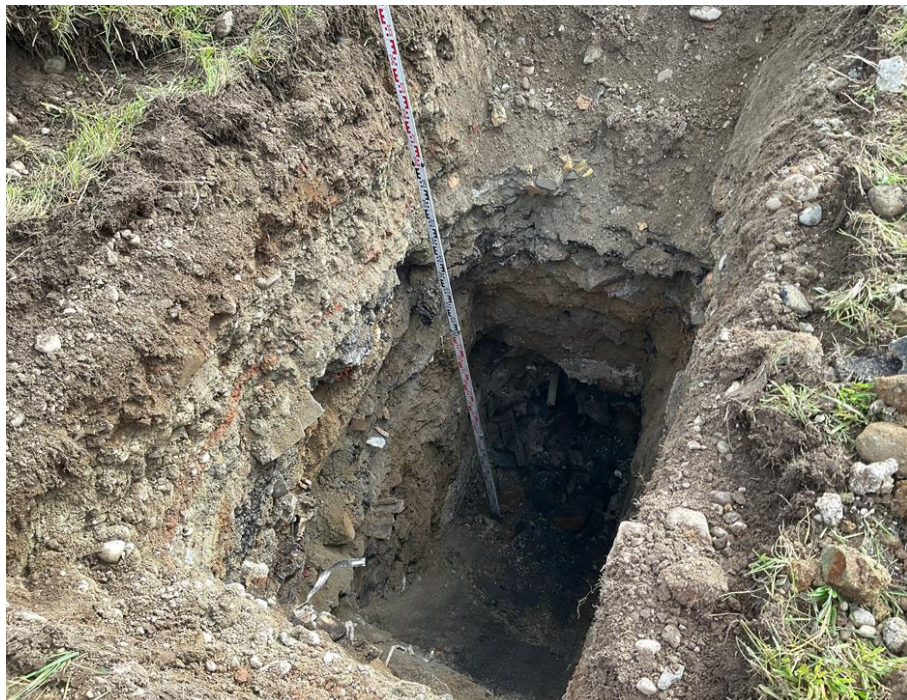
## Baggerschlitz Bs 2/22

| Punkt | Tiefe<br>(m u. T) | Beschreibung | Lithologie | Probe (m u. T) |
|---|---|---|---|---|
| <b>Bs<br/>2/22</b> | 0.0-0.2 | Oberboden, sandig, siltig, organisch, braun, erdfeucht | D | Bs 2/22 (0.2-0.5); |
| | 0.5-3.7 | Sand, stark kiesig, schwach siltig, schwach tonig, mit Steinen, erdfeucht, >5% Fremdanteile (Ziegelbruch, Betonbruch, Asphaltstücke, Schrott, Rohre, Holz, Plastik, Faserzement) | R1 | Bs 2/22 (3.7-3.8); |
| | 3.7-3.8 | Sand, stark kiesig, schwach siltig, stark tonig, mit Steinen, erdfeucht, >5% Fremdanteile (Ziegelbruch, Betonbruch, Asphaltstücke, Schrott, Rohre, Holz, Plastik, Faserzement), Bei 3.8 Endtiefe da zu hart für Bagger | | |

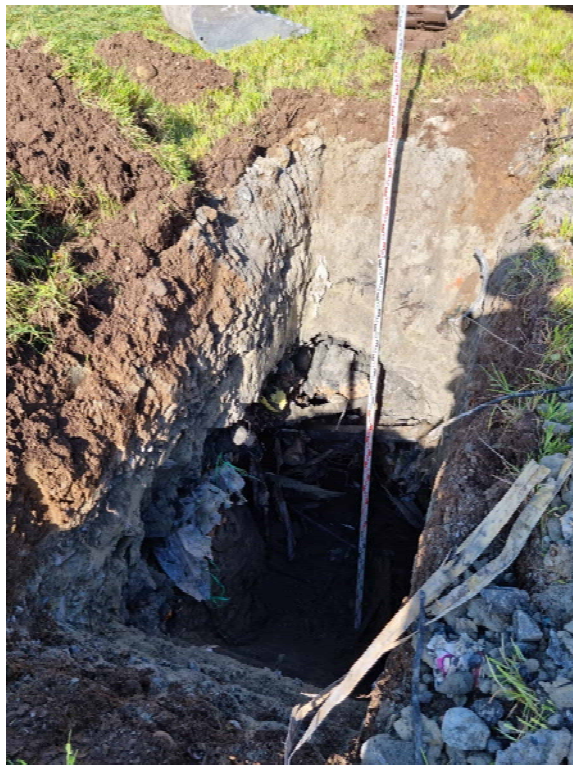
## Baggerschlitz Bs 3/22

| Punkt | Tiefe<br>(m u. T) | Beschreibung | Lithologie | Probe (m u. T) |
|---|---|---|---|---|
| <b>Bs<br/>3/22</b> | 0.0-0.1 | Oberboden, sandig, siltig, organisch, braun, erdfeucht, <1% Fremdanteile (Ziegelbruch) | D | Bs 3/22 (0.1-3.9;<br>Bs 3/22 (bei 3.9); |
| | 0.1-3.9 | ca. 80% Fremdanteile (Sandsteinblöcke, armerter Beton, Ziegelbruch, Metallschrott, Holz, Plastiksäcke, Styropor, Glasscherben, Organisches Material, Fliesen, Kabel, Verpackungsmaterial);<br><br>ca. 20% Kies, sandig, siltig, grau, trocken bis erdfeucht, MKW-Geruch;<br><br>- Schlitz nicht standfest | R1 | |

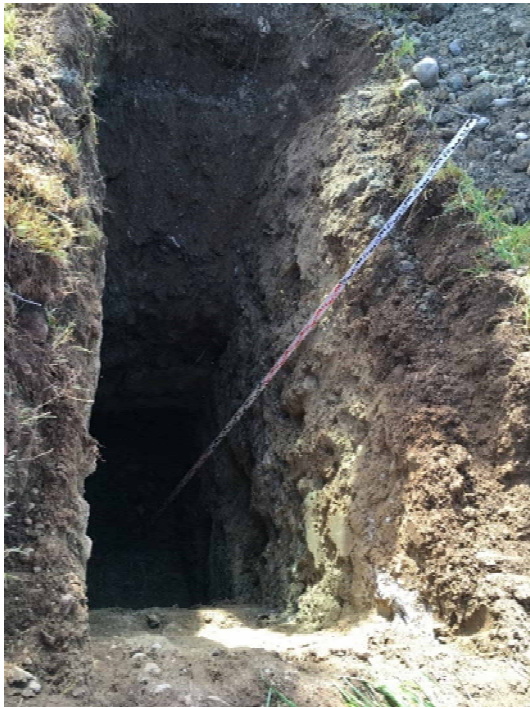
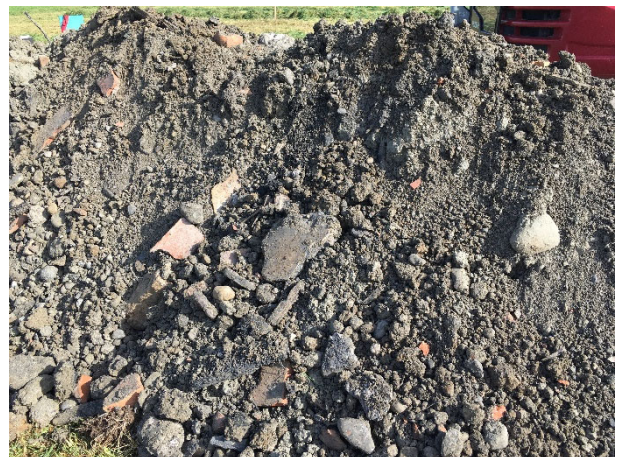
## Baggerschlitz Bs 4/22

| Punkt | Tiefe<br>(m u. T) | Beschreibung | Lithologie | Probe (m u. T) |
|---|---|---|---|---|
| <b>Bs<br/>4/22</b> | 0.0-0.3 | Oberboden, sandig, siltig, organisch, braun, erdfeucht | D | Bs 4/22 (0.3-0.6); |
| | 0.3-0.6 | Sand, siltig, organisch, braun, erdfeucht, >5% Fremddanteile (Ziegelbruch, Metallschrott, Betonbruch). | | Bs 4/22 (0.6-1.7);<br>Bs 4/22 (1.7-3.0);<br>Bs 4/22 (3.0-4.7) |
| | 0.6-1.7 | Sand, schwach kiesig, schwach siltig, beige, trocken, 1-5% Fremddanteile (Bauschutt) | R1 | |
| | 1.7-4.7 | Sand, stark kiesig, siltig, organisch, grau, feucht, > 5% Fremddanteile (Bauschutt, Betonbruch, Holz, Asphalt)<br><br>- Schlitz nicht standfest | | |

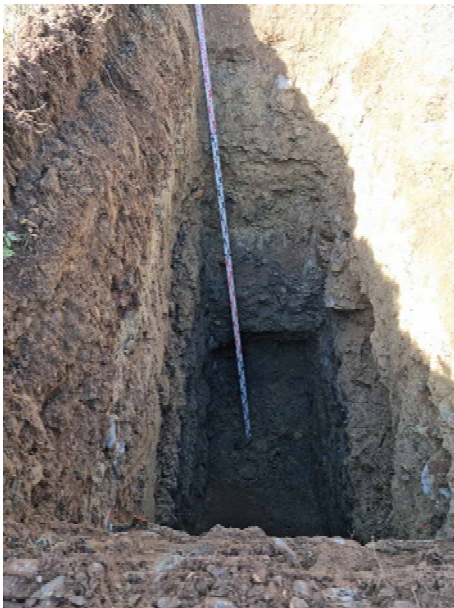
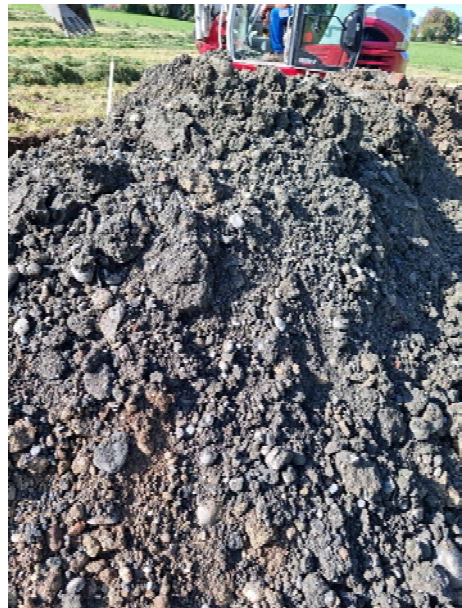
## Baggerschlitz Bs 5/22

| Punkt | Tiefe<br>(m u. T) | Beschreibung | Lithologie | Probe (m u. T) |
|---|---|---|---|---|
| <b>Bs<br/>5/22</b> | 0.0-0.25 | Oberboden, sandig, siltig, organisch, braun, erdfeucht, 1-5% Fremdanteile (Ziegelbruch), | D | Bs 5/22 (1.0-3.0);<br><br>Bs 5/22 (3.0-4.0); |
| | 0.25-1.0 | Sand, siltig, organisch, braun, >5% Fremdanteile (Ziegelbruch, Betonbruch, Metallschrott), trocken | | |
| | 1.0-3.0 | Kies, sandig, siltig, steinig, organisch, erdfeucht, >5% Fremdanteile (Ziegelbruch, Betonbruch, Betonblöcke, Holz) | R1 | |
| | 3.0-4.0 | Kies, sandig, siltig, organisch, dunkelgrau, erdfeucht bis feucht, >5% Fremdanteile (Ziegelbruch, Betonbruch, Asphalt), MKW-Geruch<br><br>- Schlitz nicht standfest<br>- Wassereintritte bei ca. 2.5 m u. T. | | |
