Bericht Nr. 1520212.1

r + st Architekten AG, Muri b. Bern

Zollikofen, Parzelle 243

**Geotechnischer Bericht
Technische Untersuchung
Vorabklärungen Bodenschutz**

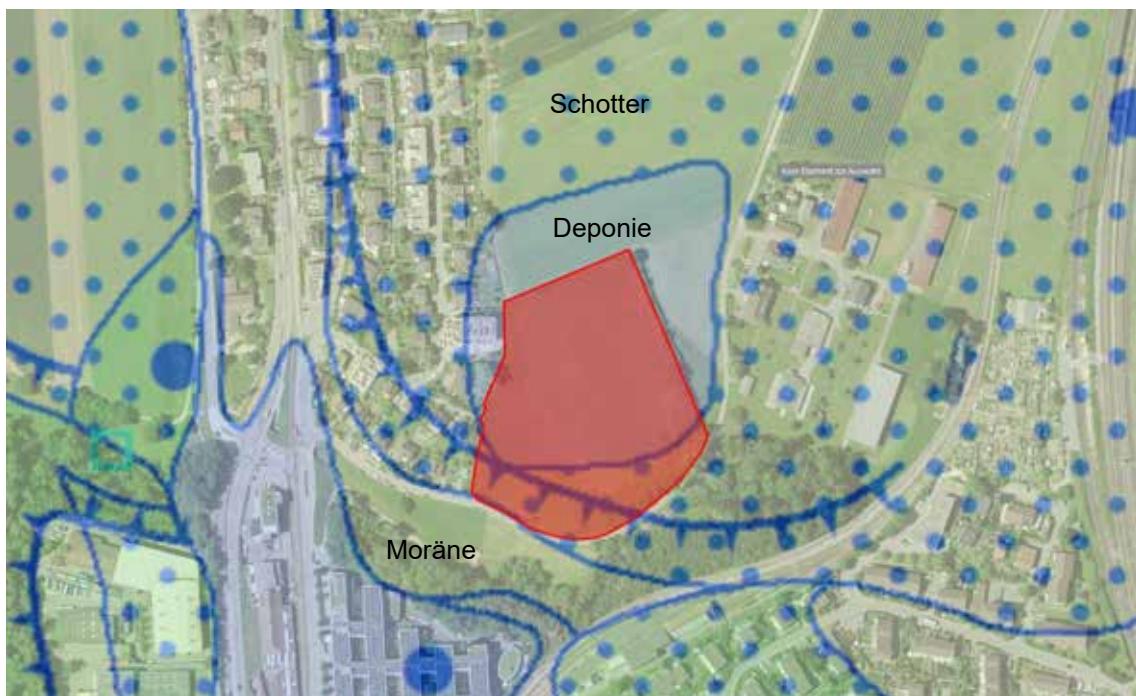
Abbildung 1: Ausschnitt aus dem Geocover der Schweiz [3], rot: Projektparzelle

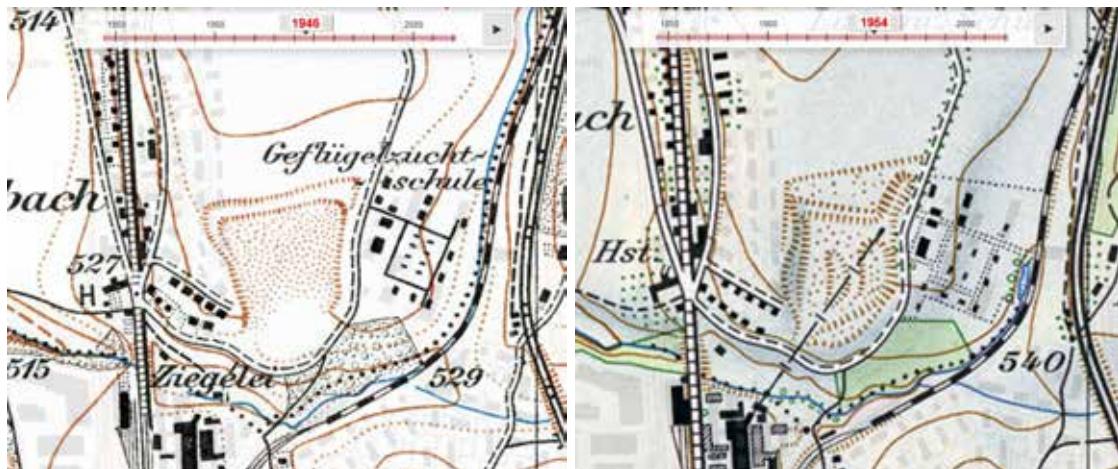
Im Projektgebiet (Grube Rüttiacker) wurde während vieler Jahre durch die Ziegelei Tiefenau eine Lehmgrube betrieben. Der Abbau erfolgte auf der Parzelle 243 zwischen 1908 und 1947. Ab 1956 begann die Wiederauffüllung der Grube. Nachdem ca. 1/3 aufgefüllt war, wurde erneut begonnen Lehm abzubauen. Die restliche Wiederauffüllung erfolgte mit Aushubmaterial vom Bau des Bahnhofs Bern und Bauschuttmaterial ab 1960. Gem. den Eingabeplänen vom 22.03.1972 war die Grube maximal 17 m tief.

Abbildung 2: Ausschnitte aus den historischen Kartenwerken «Zeitreise» [3], 1946 und 1954, transparent hinterlegt: aktuelle Landeskarte

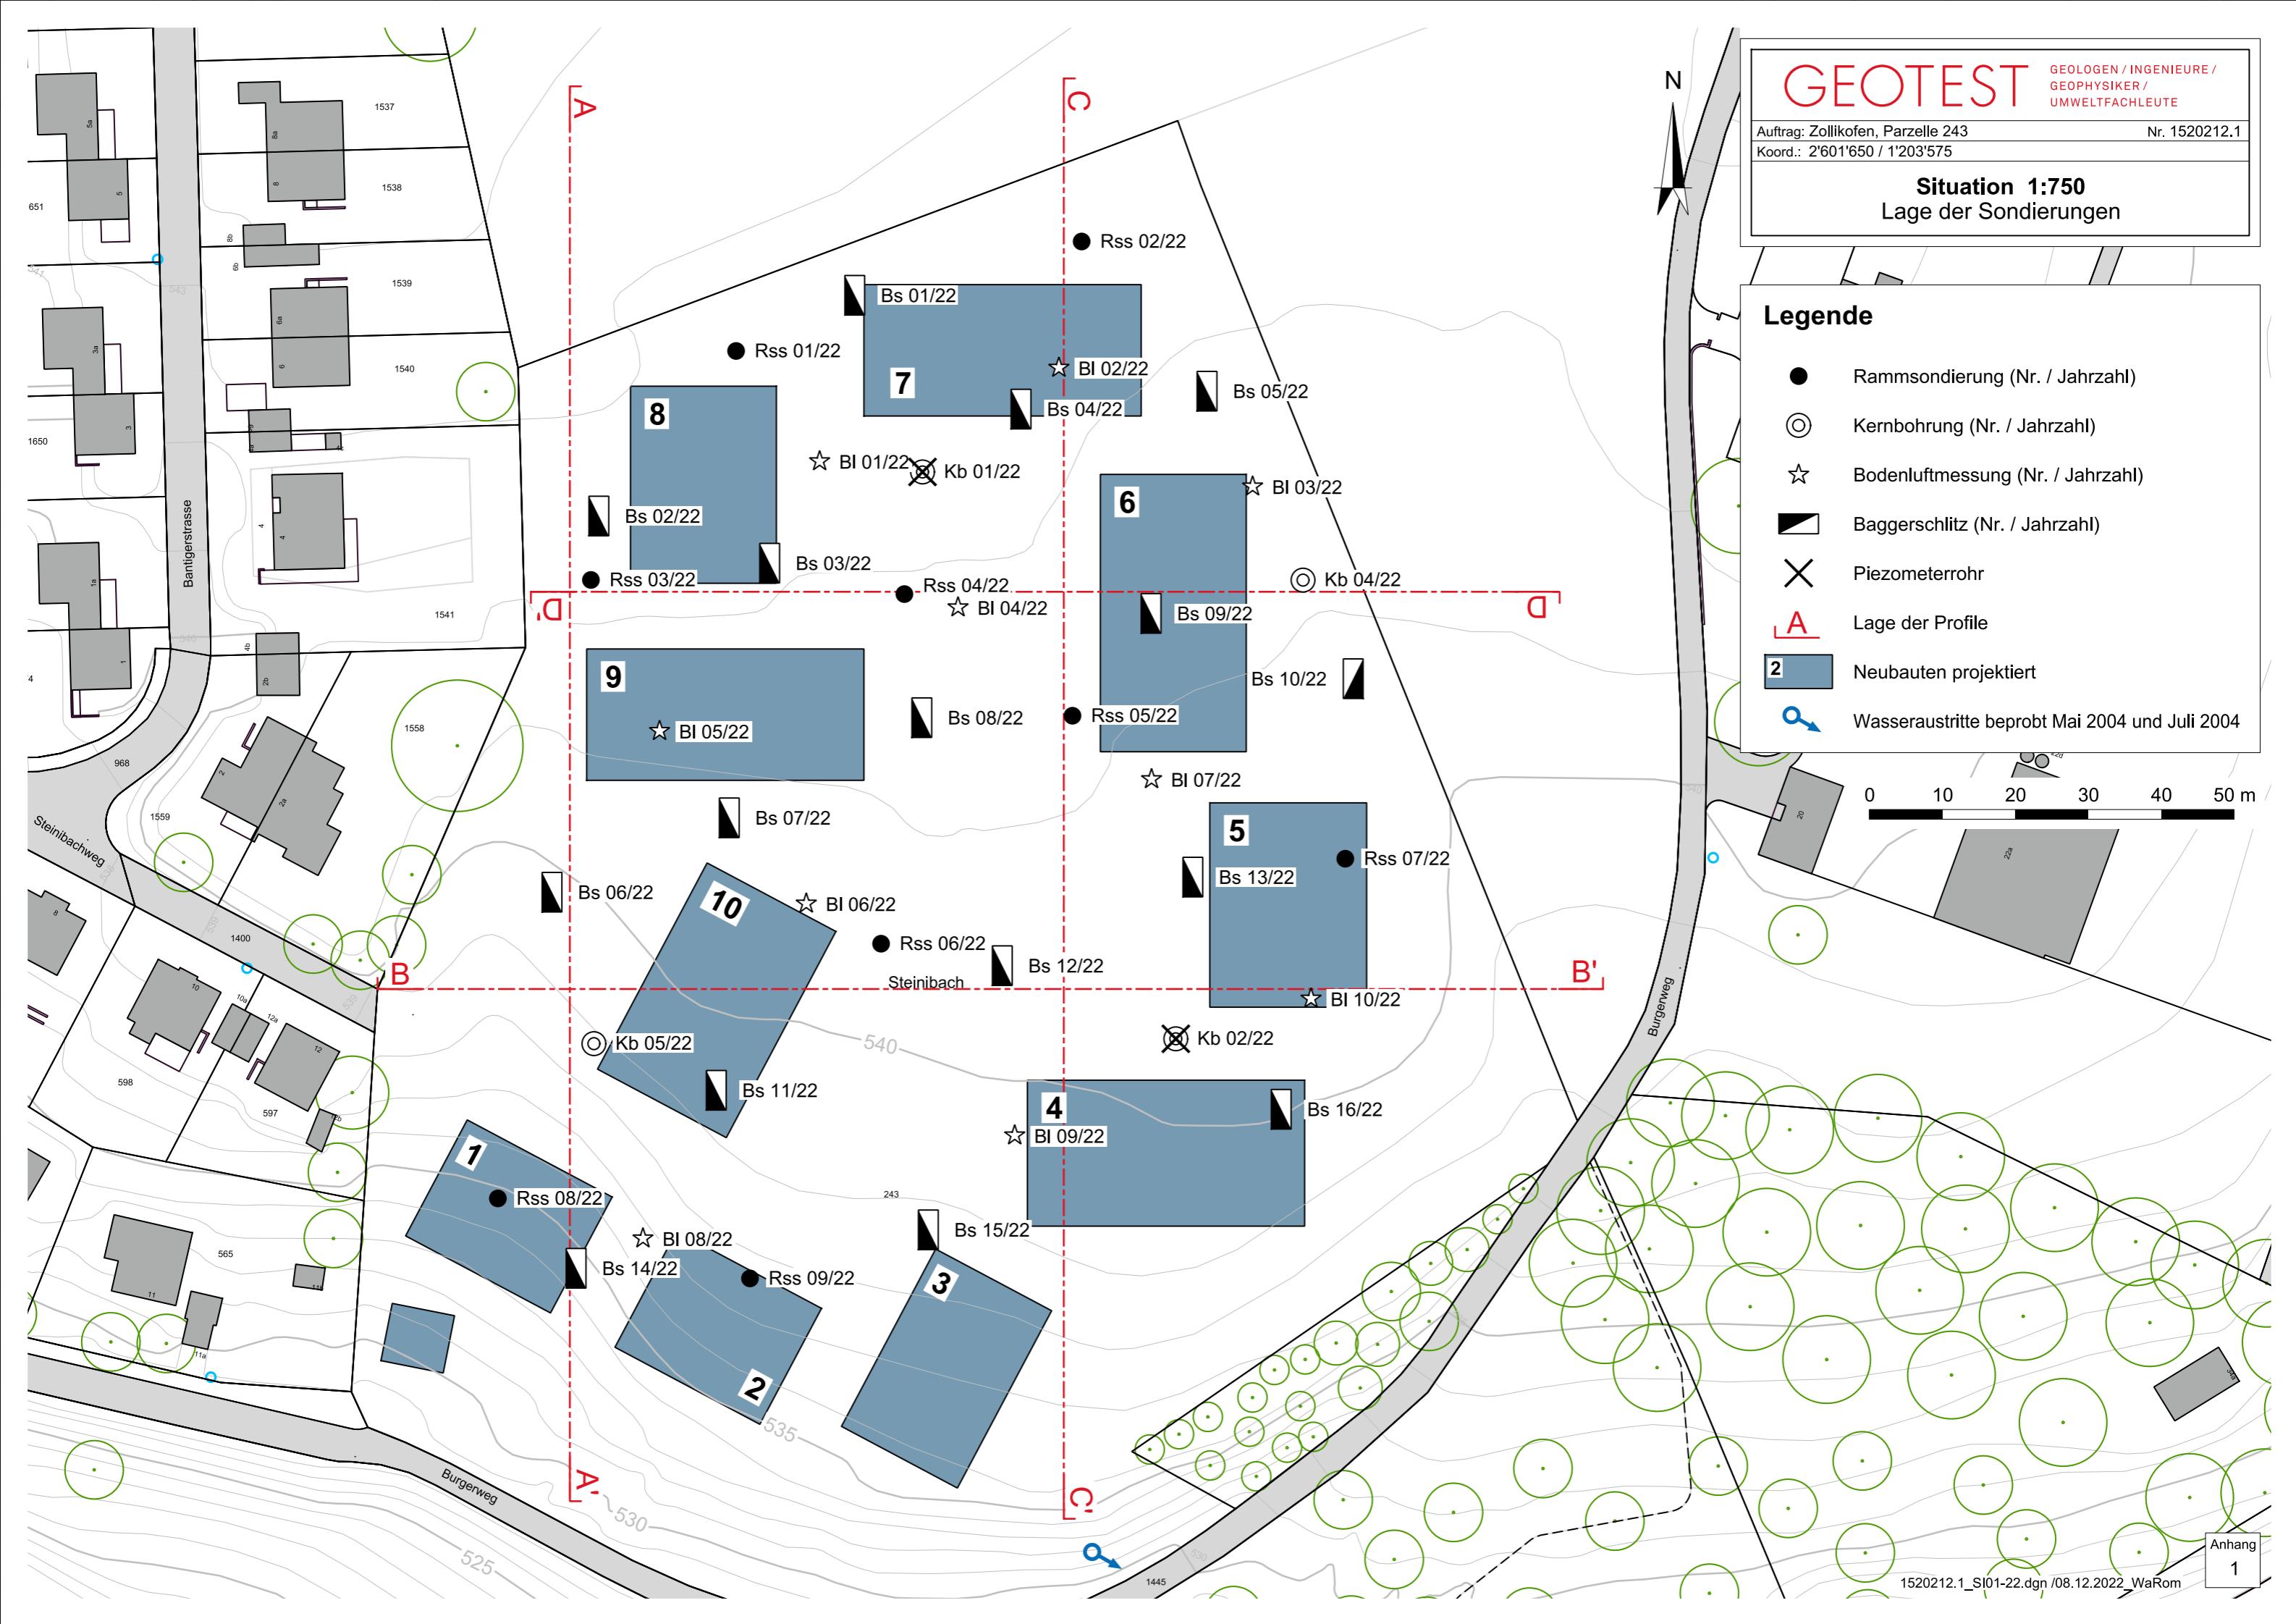
- Rammsondierung (Nr. / Jahrzahl)
- Kernbohrung (Nr. / Jahrzahl)
- ☆ Bodenluftmessung (Nr. / Jahrzahl)
- Baggerschlitz (Nr. / Jahrzahl)
- ✗ Piezometerrohr
- Lage der Profile
- Neubauten projiziert
- Wasseraustritte beprobt Mai 2004 und Juli 2004

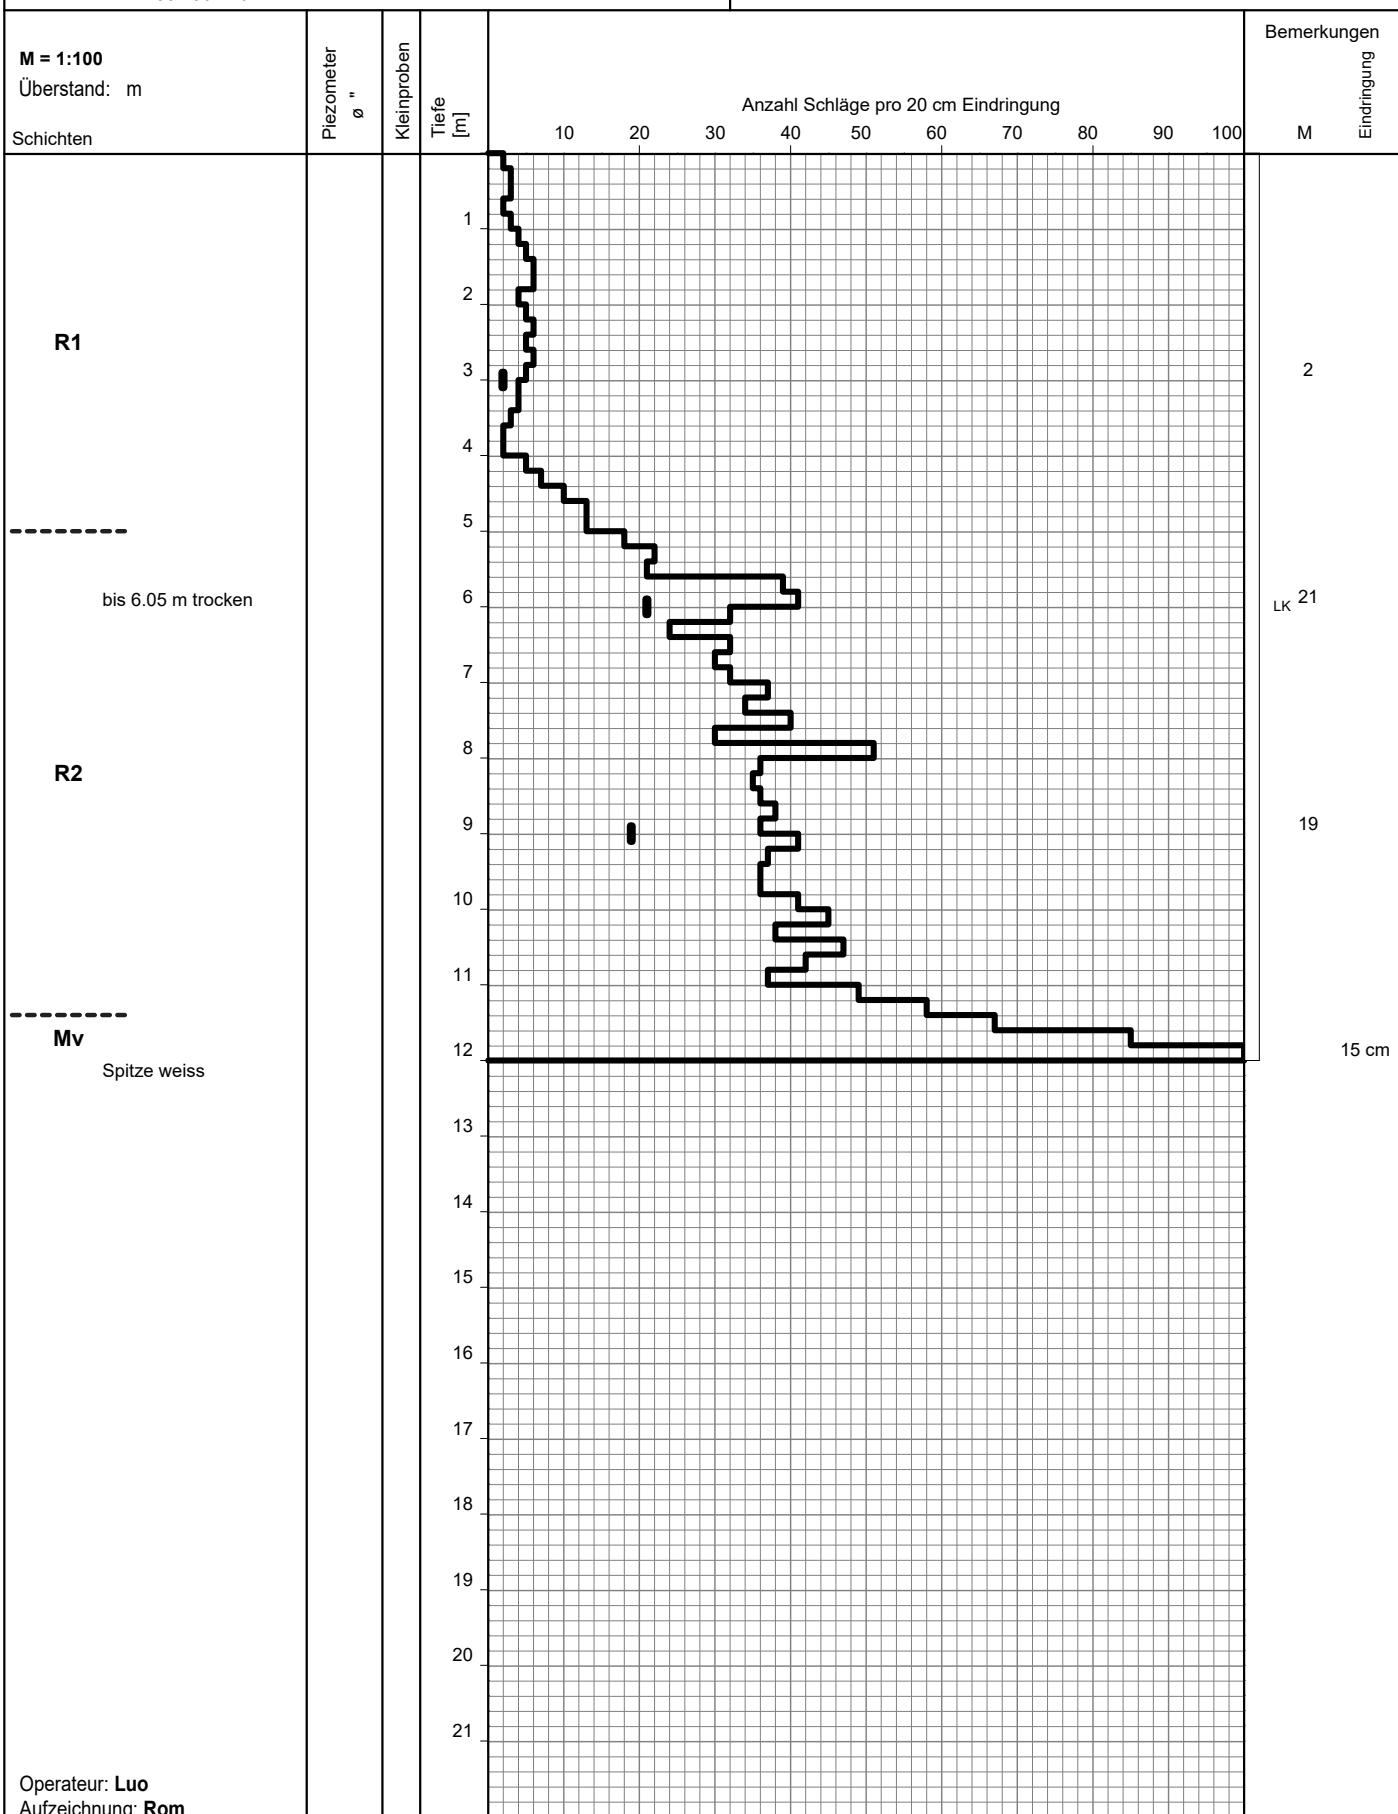
Rammsondierung Rss 08/22

Datum: 18.10.2022	Auftrags Nr.: 1520212.1
Objekt: Zollikofen, Parzelle 243	
Sonde:	DPSH-A (superschwer) gemäss EN ISO 22476-2:2005 (unverrohrt, Spitze 16 cm ² , Fallmasse 63.5 kg, Fallhöhe 50 cm)
M	Mantelreibung (Schlagzahl bei Rammen nach Sondenrückzug)
K	Knirschen bei Sondenrückzug (charakteristisch für Kies)
LK	leichtes Knirschen
Terrainkote ca.:	537.84 m ü.M.
Koordinaten ca.:	2'601'611 / 1'203'509

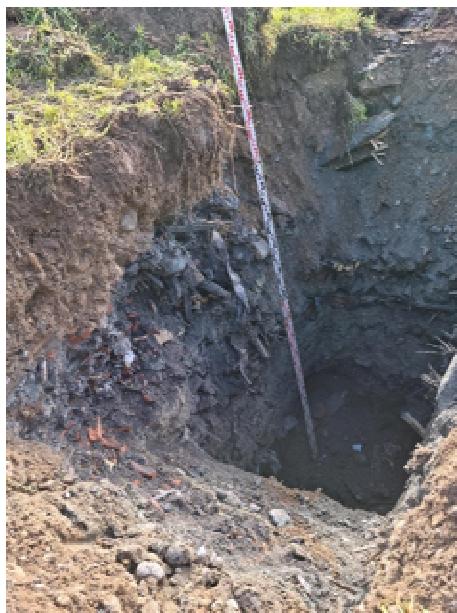
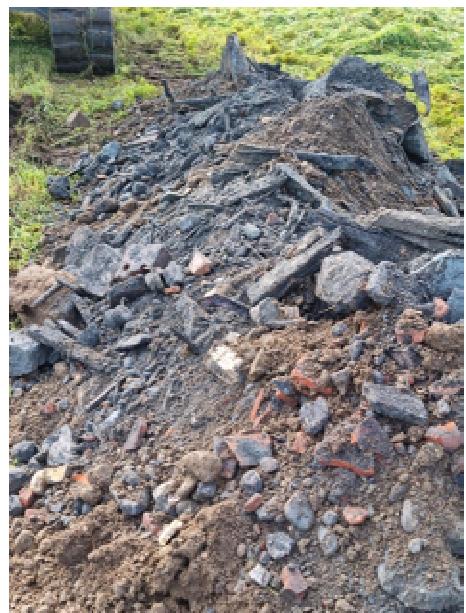
Punkt	Tiefe (m u. T)	Beschreibung	Lithologie	Probe (m u. T)
Bs 1/22	0.0-0.1	Oberboden, sandig, siltig, organisch, braun, erdfeucht	D	Bs 1/22 (0.2-0.5); Bs 1/22 (0.5-1.5);
	0.1-0.2	Sand, siltig, organisch, braun, erdfeucht, <1% Fremdanteile (Ziegelbruch)		Bs 1/22 (1.5-3.5);
	0.2-0.5	Kies, sandig, siltig, steinig, organisch, 1-5% Fremdanteile (Ziegelbruch)	R1	
	0.5-3.5	ca. 70% Fremdanteile (Sandsteinblöcke, Betonplatten, Ziegelbruch, Metallschrott, Holz, Plastiksäcke); ca. 30% Sand, kiesig, siltig, organisch, grau bis dunkelgrau, trocken bis erdfeucht, MKW-Geruch, Schlitz nicht standfest

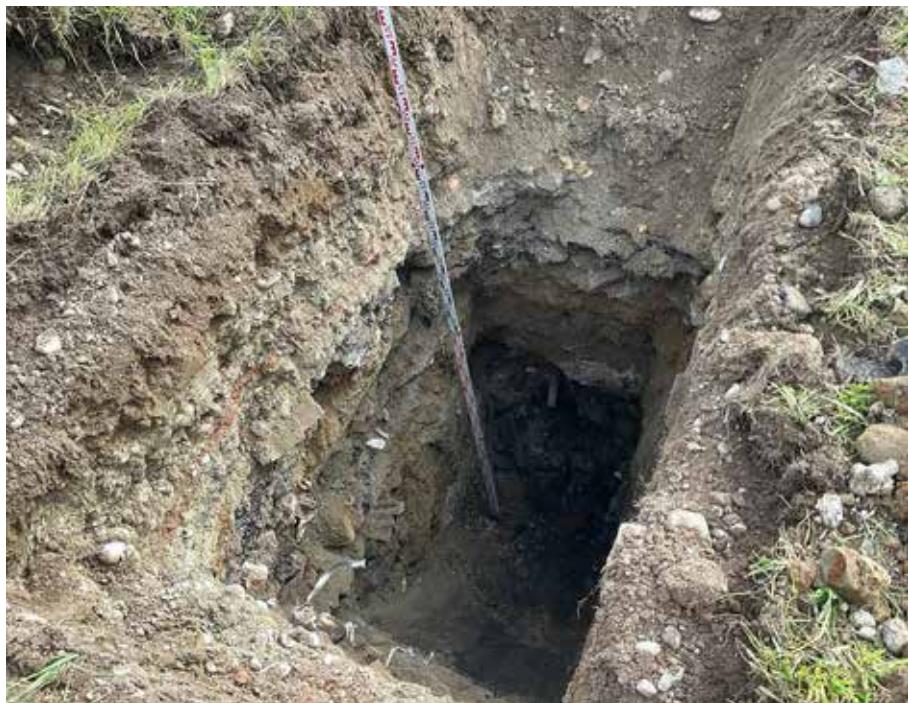
**Auftrag: 1520212.1 Zollikofen, Parzelle 243, Deponie Steinibach
Baggerschlitz Bs 2/22**

Punkt	Tiefe (m u. T)	Beschreibung	Lithologie	Probe (m u. T)
Bs 2/22	0.0-0.2	Oberboden, sandig, siltig, organisch, braun, erdfeucht	D	Bs 2/22 (0.2-0.5);
	0.2-0.5	Sand, schwach siltig, kiesig, mit wenig Steinen, trocken		Bs 2/22 (0.5-3.7);
	0.5-3.7	Sand, stark kiesig, schwach siltig, schwach tonig, mit Steinen, erdfeucht, >5% Fremdanteile (Ziegelbruch, Betonbruch, Asphaltstücke, Schrott, Rohre, Holz, Plastik, Faserzement)		Bs 2/22 (3.7-3.8);
	3.7-3.8	Sand, stark kiesig, schwach siltig, stark tonig, mit Steinen, erdfeucht, >5% Fremdanteile (Ziegelbruch, Betonbruch, Asphaltstücke, Schrott, Rohre, Holz, Plastik, Faserzement), Bei 3.8 Endtiefte da zu hart für Bagger	R1

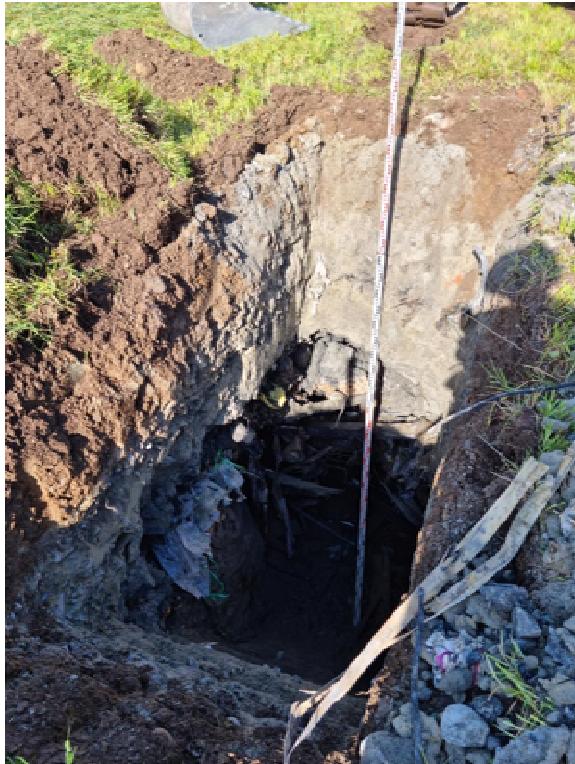
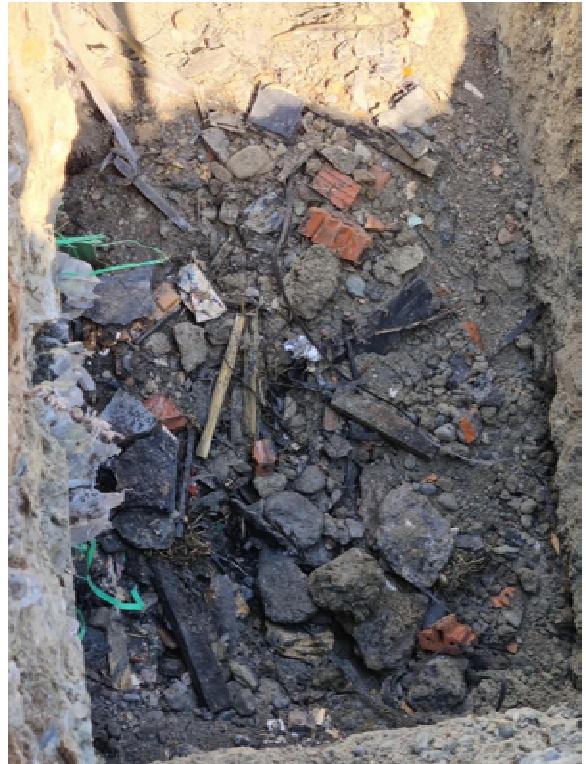
**Auftrag: 1520212.1 Zollikofen, Parzelle 243, Deponie Steinibach
Baggerschlitz Bs 3/22**

Punkt	Tiefe (m u. T)	Beschreibung	Lithologie	Probe (m u. T)
Bs 3/22	0.0-0.1	Oberboden, sandig, siltig, organisch, braun, erdfeucht, <1% Fremdanteile (Ziegelbruch)	D	Bs 3/22 (0.1-3.9; Bs 3/22 (bei 3.9);
	0.1-3.9	ca. 80% Fremdanteile (Sandsteinblöcke, armierter Beton, Ziegelbruch, Metallschrott, Holz, Plastiksäcke, Styropor, Glasscherben, Organisches Material, Fliesen, Kabel, Verpackungsmaterial); ca. 20% Kies, sandig, siltig, grau, trocken bis erdfeucht, MKW-Geruch; - Schlitz nicht standfest	R1

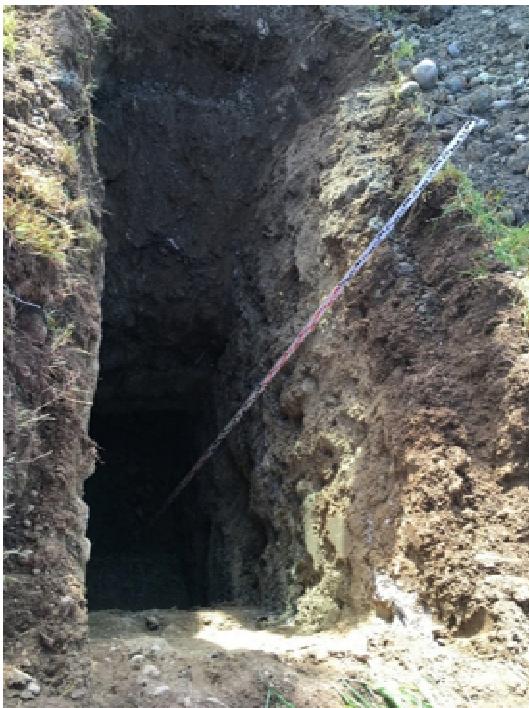
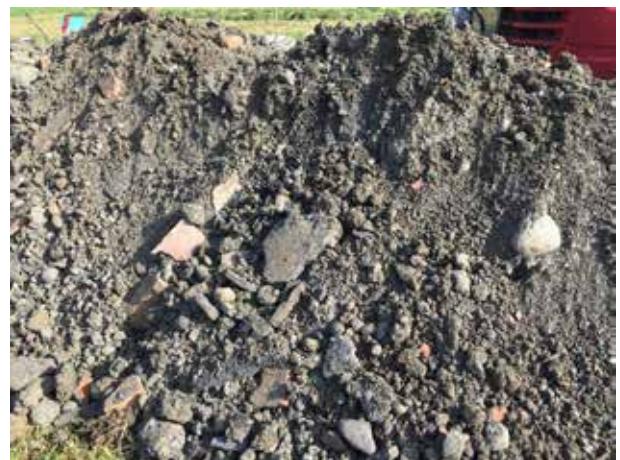
Baggerschlitz Bs 4/22

Punkt	Tiefe (m u. T)	Beschreibung	Lithologie	Probe (m u. T)
Bs 4/22	0.0-0.3	Oberboden, sandig, siltig, organisch, braun, erdfeucht	D	Bs 4/22 (0.3-0.6); Bs 4/22 (0.6-1.7);
	0.3-0.6	Sand, siltig, organisch, braun, erdfeucht, >5% Fremdanteile (Ziegelbruch, Metallschrott, Betonbruch).		Bs 4/22 (1.7-3.0); Bs 4/22 (3.0-4.7)
	0.6-1.7	Sand, schwach kiesig, schwach siltig, beige, trocken, 1-5% Fremdanteile (Bauschutt)	R1	
	1.7-4.7	Sand, stark kiesig, siltig, organisch, grau, feucht, > 5% Fremdanteile (Bauschutt, Betonbruch, Holz, Asphalt) - Schlitz nicht standfest

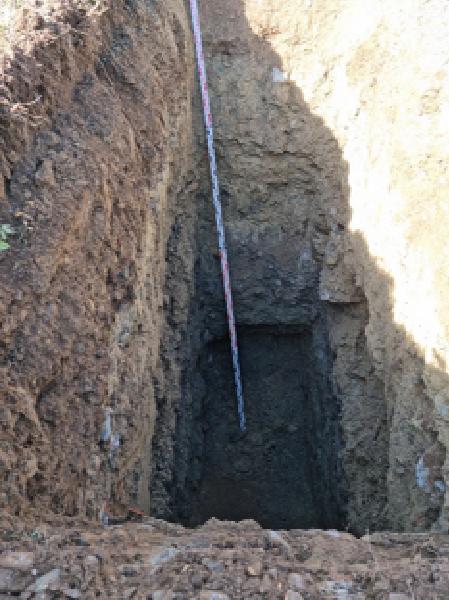
**Auftrag: 1520212.1 Zollikofen, Parzelle 243, Deponie Steinibach
Baggerschlitz Bs 5/22**

Punkt	Tiefe (m u. T)	Beschreibung	Lithologie	Probe (m u. T)
Bs 5/22	0.0-0.25	Oberboden, sandig, siltig, organisch, braun, erdfeucht, 1-5% Fremdanteile (Ziegelbruch),	D	Bs 5/22 (1.0-3.0);

0.25-1.0	Sand, siltig, organisch, braun, >5% Fremdanteile (Ziegelbruch, Betonbruch, Metallschrott), trocken		Bs 5/22 (3.0-4.0);
	1.0-3.0	Kies, sandig, siltig, steinig, organisch, erdfeucht, >5% Fremdanteile (Ziegelbruch, Betonbruch, Betonblöcke, Holz)	R1

3.0-4.0	Kies, sandig, siltig, organisch, dunkelgrau, erdfeucht bis feucht, >5% Fremdanteile (Ziegelbruch, Betonbruch, Asphalt), MKW-Geruch - Schlitz nicht standfest - Wassereintritte bei ca. 2.5 m u. T.

A photograph showing a vertical excavation (Bagger-Schlitz) in a brown, sandy soil. A red and white tape measure is suspended vertically from the top of the excavation to the bottom, indicating the depth of the excavation.

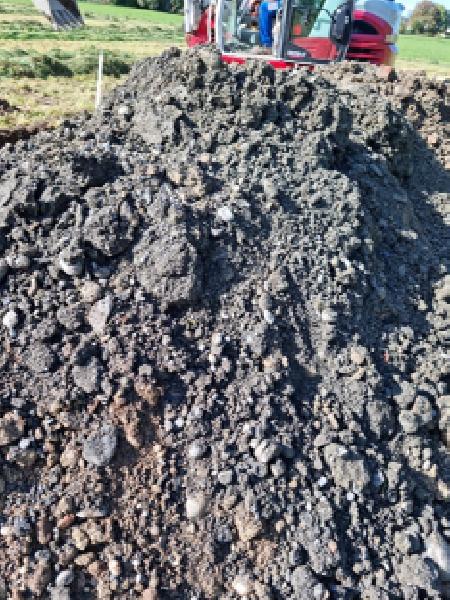
**Auftrag: 1520212.1 Zollikofen, Parzelle 243, Deponie Steinibach
Baggerschlitz Bs 6/22**

A photograph of a large pile of dark, granular material, likely母岩 (Mutterboden), consisting of crushed stones and soil. A red excavator is visible in the background.

Punkt	Tiefe (m u. T)	Beschreibung	Lithologie	Probe (m u. T)
Bs 6/22	0.0-0.1	Oberboden, sandig, siltig, organisch, braun, erdfeucht	D	Bs 6/22 (0.1-0.5); Bs 6/22 (0.5-1.7); Bs 6/22 (1.7-4.0)
	0.1-0.5	Sand, siltig, kiesig, steinig, organisch, braun, erdfeucht		
	0.5-1.7	ca. 60% Fremdanteile (Holz, Sandsteinblöcke, Ziegelbruch, Metallschrott, Fliesen); ca. 20% Sand, kiesig, siltig, organisch, braun, erdfeucht	R1	
	1.7-4.0	Sand, kiesig, siltig, organisch, braun, erdfeucht, >5% Fremdanteile (Ziegelbruch, Sandsteinblöcke, Betonbruch, Keramik), Schlitz nicht standfest

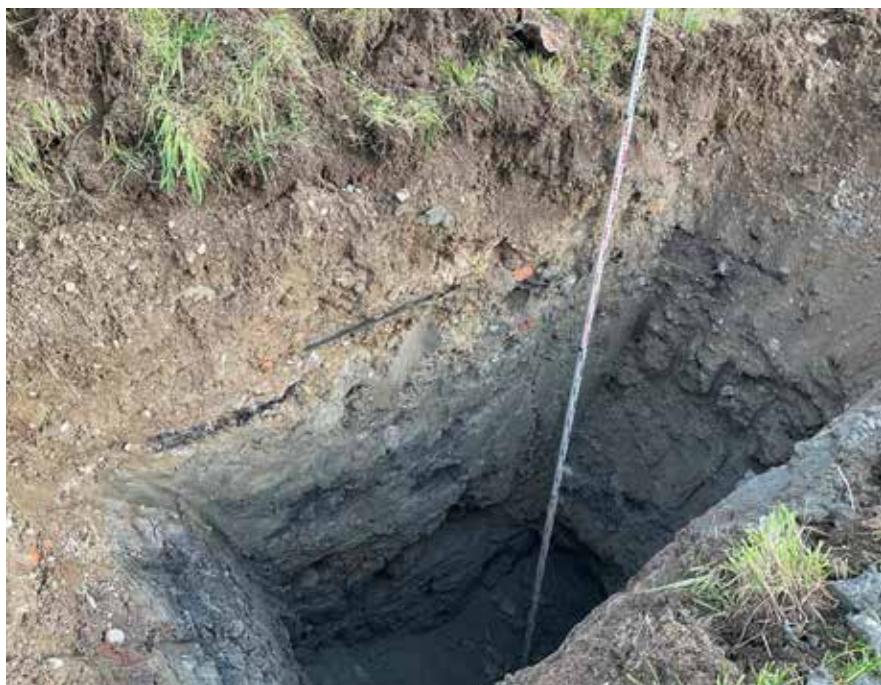
Punkt	Tiefe (m u. T)	Beschreibung	Lithologie	Probe (m u. T)
Bs 7/22	0.0-0.2	Oberboden, sandig, schwach siltig, schwach kiesig, erdfeucht	D	Bs 7/22 (0.5-1.0);
	0.2-0.5	Sand, stark kiesig, braun, erdfeucht, Fremdanteile <1% (Ziegelbruch)		
	0.5-1.0	Sand, stark kiesig, schwach siltig, mit wenig Steinen, erdfeucht, >5% Fremdanteile (Ziegelbruch, Asphaltstücke, Betonbruch, Plastik, Blech)	R1	Bs 7/22 (1.0-2.2); Bs 7/22 (2.2-4.0)
	1.0-4.1	Sand, kiesig, siltig, erdfeucht, Fremdanteile 1-5% (Ziegelbruch, Betonbruch, Asphaltstücke, Blech)		Bs 7/22 (4.0-4.1)

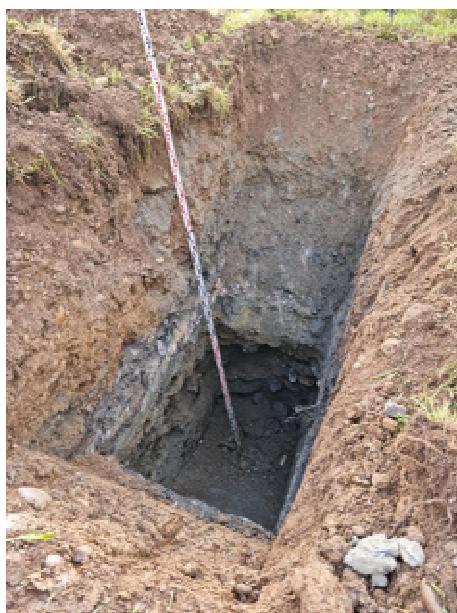
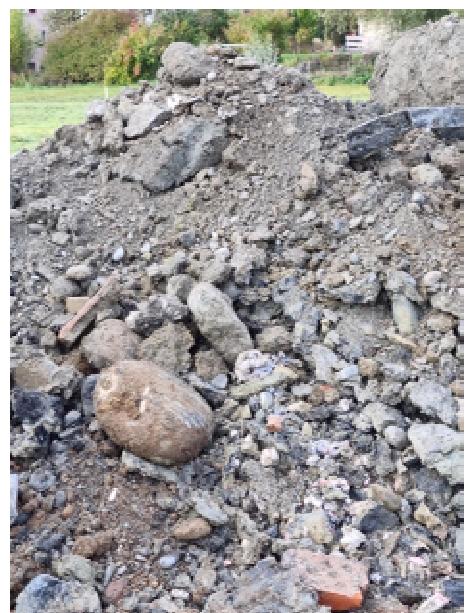
**Auftrag: 1520212.1 Zollikofen, Parzelle 243, Deponie Steinibach
Baggerschlitz Bs 8/22**

Punkt	Tiefe (m u. T)	Beschreibung	Lithologie	Probe (m u. T)
Bs 8/22	0.0-0.2	Oberboden, sandig, siltig, organisch, braun, erdfeucht	D	Bs 8/22 (0.4-1.3); Bs 8/22 (1.3-1.9); Bs 8/22 (1.9-3.9)
	0.2-0.4	Sand, siltig, kiesig, steinig, organisch, braun, erdfeucht		
	0.4-1.3	Kies, sandig, siltig, steinig, organisch, braun, erdfeucht, >5% Fremdanteile (Sandsteinblöcke)		
	1.3-1.9	100% Bauschutt (Ziegelbruch, Asphalt, Betonbruch)		
	1.9-3.9	Kies, sandig, siltig, dunkelgrau, trocken bis erdfeucht, ca. 20% Fremdanteile (Ziegelbruch, Asphalt, Holz, Metallschrott); MKW-Geruch, Schlitz nicht standfest

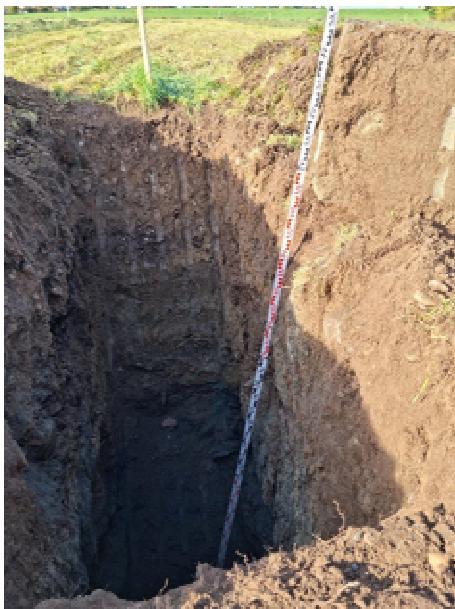
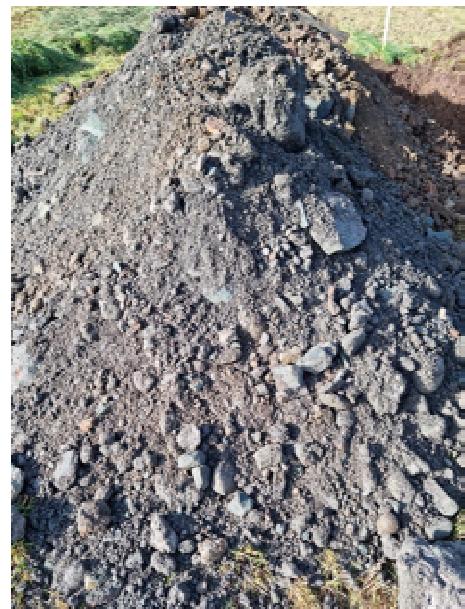
**Auftrag: 1520212.1 Zollikofen, Parzelle 243, Deponie Steinibach
Baggerschlitz Bs 9/22**

Punkt	Tiefe (m u. T)	Beschreibung	Lithologie	Probe (m u. T)
Bs 9/22	0.0-0.1	Oberboden, sandig, siltig, organisch, braun, erdfeucht	D	Bs 9/22 (0.1-1.9); Bs 9/22 (1.9-3.9)
	0.1-0.3	Sandsteinblöcke		
	1.0-1.9	Sand, kiesig, siltig, organisch, braun, erdfeucht, ca. 30% Fremdanteile (Holz, armierter Beton, Metallschrott, Ziegelbruch)	R1	
	1.9-3.9	Sand, siltig, kiesig, steinig, grau, trocken bis erdfeucht, ca. 10% Fremdanteile (Holz, Sandstein, Ziegelbruch), Schlitz nicht standfest

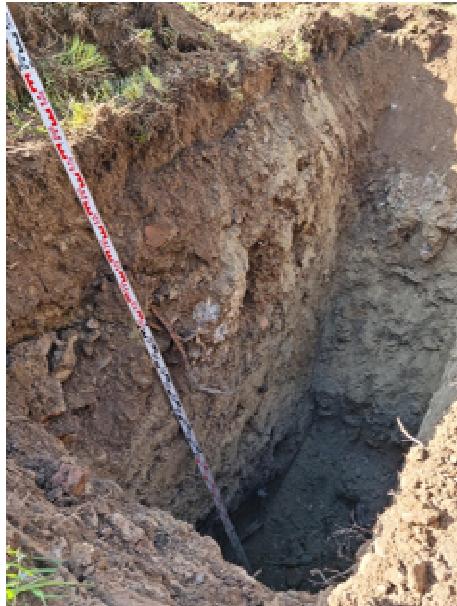
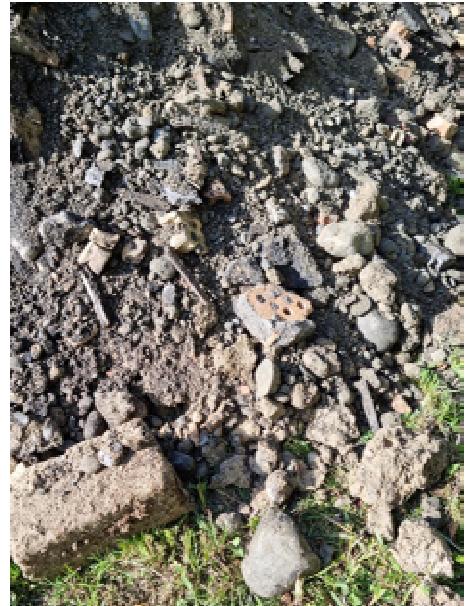
**Auftrag: 1520212.1 Zollikofen, Parzelle 243, Deponie Steinibach
Baggerschlitz Bs 10/22**

Punkt	Tiefe (m u. T)	Beschreibung	Lithologie	Probe (m u. T)
Bs 10/22	0.0-0.1	Oberboden, sandig, siltig, organisch, braun, erdfeucht	D	Bs 10/22 (0.3-2.0);
	0.1-0.3	Sand, siltig, kiesig, organisch, braun, erdfeucht, <1% Fremdanteile (Ziegelbruch)		Bs 10/22 (2.0-3.8);
	0.3-2.0	Sand, siltig, organisch, braun, erdfeucht, >30% Fremdanteile (Ziegelbruch, Betonbruch, Betonblöcke, Holz, Plastiksäcke, Metallschrott)	R1	Bs 10/22 (bei 3.8)
	2.0-3.8	Sand, siltig, beige, erdfeucht, >5% Fremdanteile (Ziegelbruch, Betonbruch, Holz, Plastikfolie), Schlitz nicht standfest

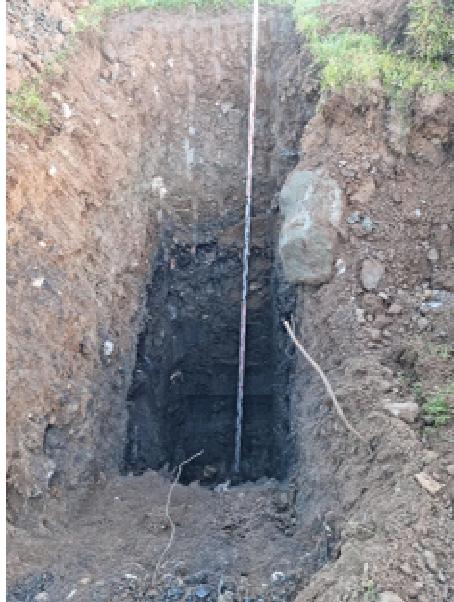
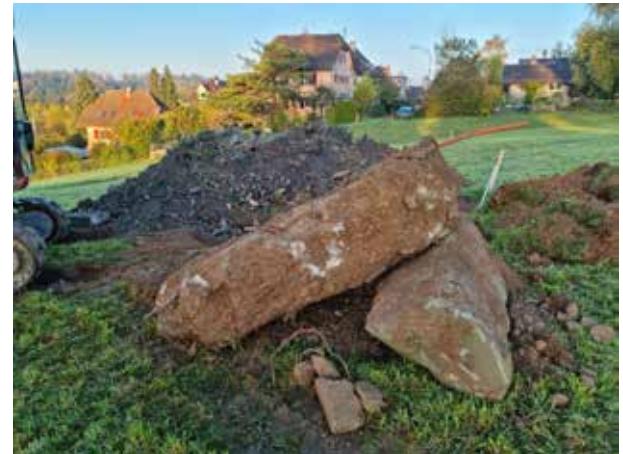
**Auftrag: 1520212.1 Zollikofen, Parzelle 243, Deponie Steinibach
Baggerschlitz Bs 11/22**

Punkt	Tiefe (m u. T)	Beschreibung	Lithologie	Probe (m u. T)
Bs 11/22	0.0-0.1	Oberboden, sandig, siltig, organisch, braun, erdfeucht	D	Bs 11/22 (0.1-0.4);
	0.1-0.4	Sand, siltig, organisch, braun, erdfeucht		
	0.4-1.0	Betonblöcke, Sandsteinblöcke		
	1.0-1.4	Kies, sandig, siltig, steinig, organisch, braun, erdfeucht, >5% Fremdanteile (Ziegelbruch, Betonbruch, Brandschutt)	R1	Bs 11/22 (0.4-1.4); Bs 11/22 (1.4-2.4); Bs 11/22 (2.4-4.4)
	1.4-2.4	ca. 60% Fremdanteile (Holz, Betonbruch, Ziegelbruch, Metallschrott, Fliesen); ca. 40% Sand, siltig, leicht tonig, grau bis dunkelgrau, erdfeucht, MKW-Geruch		
	2.4-4.4	Sand, siltig, tonig, hellgrau, erdfeucht, >5% Fremdanteile (Ziegelbruch, Betonbruch, Holz), MKW -Geruch, Schlitz nicht standfest

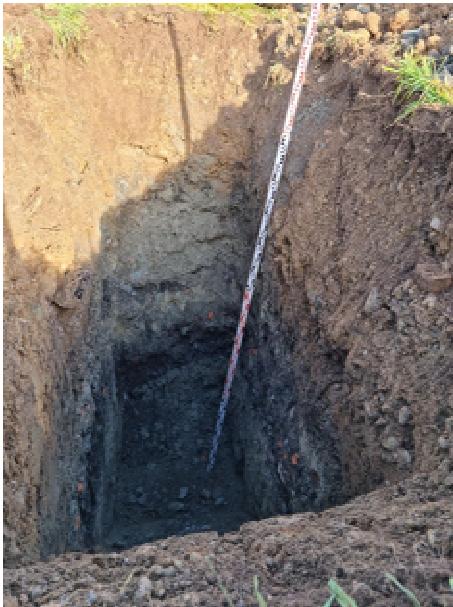
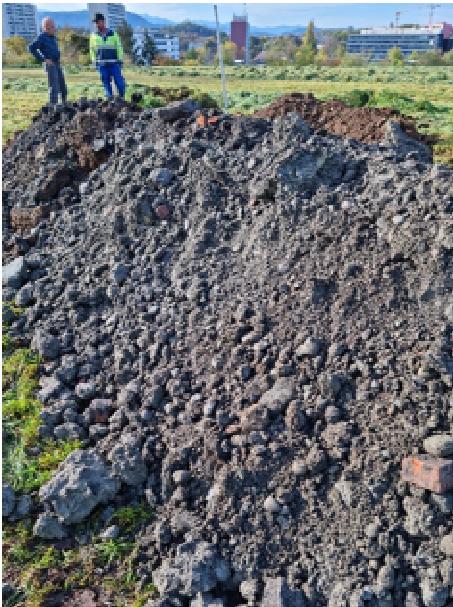
Punkt	Tiefe (m u. T)	Beschreibung	Lithologie	Probe (m u. T)	
Bs 13/22	0.0-0.1	Oberboden, sandig, siltig, organisch, braun, erdfeucht	D	Bs 13/22 (0.4-1.0); Bs 12/22 (1.0-3.4);	
	0.1-0.4	Sand, siltig, organisch, braun, erdfeucht			
	0.4-1.0	Sand, siltig, steinig, braun, feucht, ca. 30% Fremdanteile (Betonblöcke, Betonbruch, Ziegelbruch, Holz, Keramik, Metallschrott)	R1		
	1.0-3.4	Sand, siltig, tonig, kiesig, steinig, grau, feucht, >5% Fremdanteile (Ziegelbruch, Betonbruch), MKW-Geruch - Schlitz nicht standfest

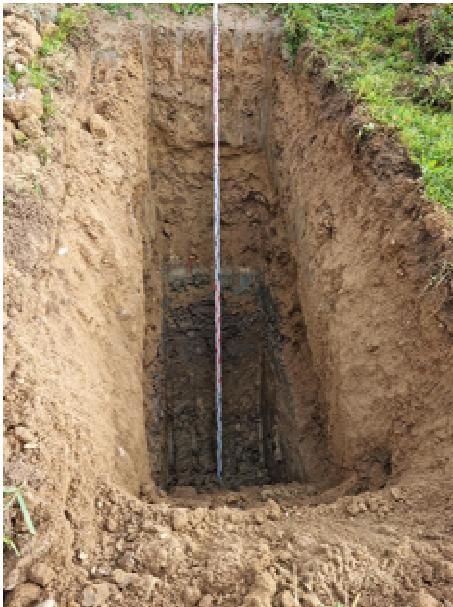
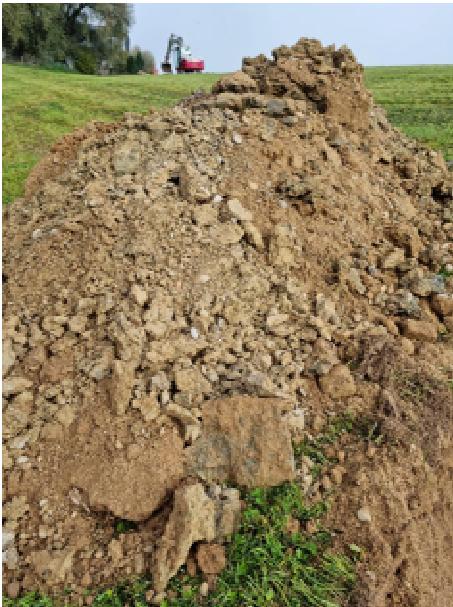
**Auftrag: 1520212.1 Zollikofen, Parzelle 243, Deponie Steinibach
Baggerschlitz Bs 14/22**

Punkt	Tiefe (m u. T)	Beschreibung	Lithologie	Probe (m u. T)	
Bs 14/22	0.0-0.1	Oberboden, sandig, siltig, organisch, braun, erdfeucht	D	Bs 14/22 (0.5-2.1); Bs 14/22 (2.1-3.1); Bs 14/22 (3.1-4.1)	
	0.1-0.5	Sand, siltig, organisch, beige, erdfeucht, <1% Fremdanteile (Ziegelbruch)			
	0.5-2.1	Sand, siltig, kiesig, steinig, braun, feucht, >5% Fremdanteile (Ziegelbruch);	R1		
	2.1-3.1	Kies, sandig, siltig, tonig, grau, feucht, >5% Fremdanteile (Ziegelbruch)			
	3.1-4.1	Silt, tonig, kiesig, leicht plastisch, beige, feucht - Schlitz nicht standfest

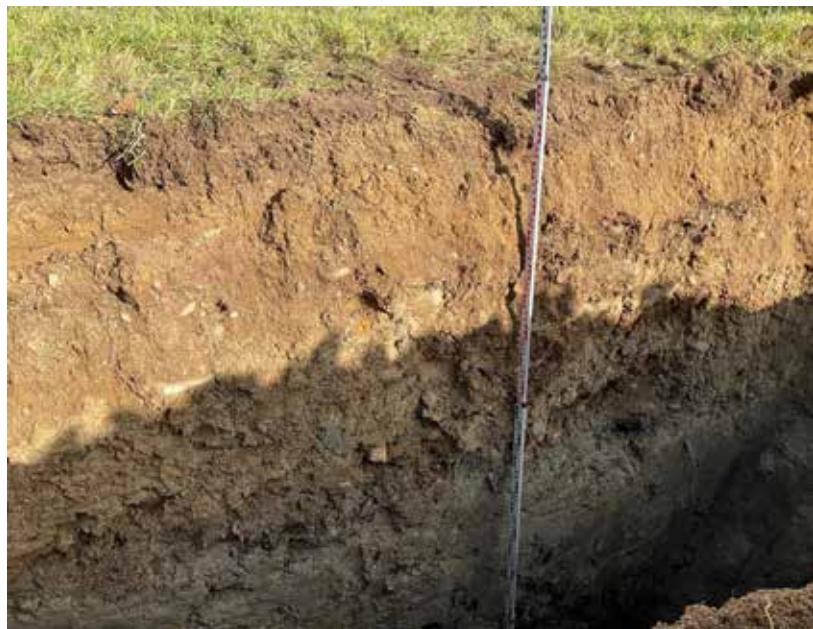
Punkt	Tiefe (m u. T)	Beschreibung	Lithologie	Probe (m u. T)	
Bs 15/22	0.0-0.3	Oberboden, sandig, schwach siltig, organisch, braun, erdfeucht	D	Bs 15/22 (0.6-1.3); Bs 15/22 (1.3-4.0); Bs 15/22 (4.0-4.1)	
	0.3-0.6	Sand, schwach siltig, schwach kiesig, braun, erdfeucht, Fremdanteile <1% (Ziegelbruch)			
	0.6-1.3	Sand, schwach siltig, schwach kiesig, mit wenig Steinen, braun, erdfeucht, <1% Fremdanteile (Ziegelbruch, Holz)	R1		
	1.3-4.1	Silt, sandig, schwach kiesig, erdfeucht, Fremdanteile >5% (Ziegelbruch, Betonbruch, Holz).

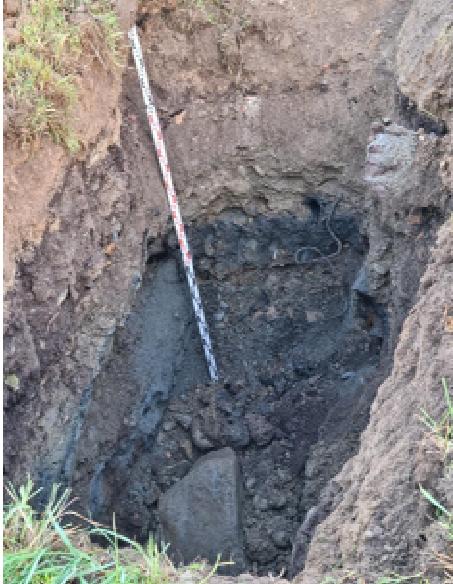
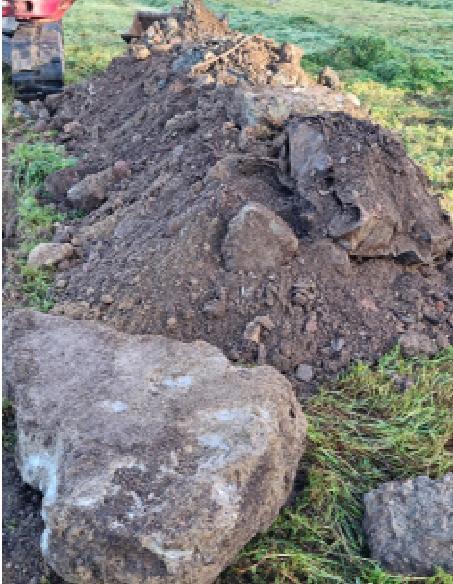
**Auftrag: 1520212.1 Zollikofen, Parzelle 243, Deponie Steinibach
Baggerschlitz Bs 16/22**

Punkt	Tiefe (m u. T)	Beschreibung	Lithologie	Probe (m u. T)	
Bs 16/22	0.0-0.1	Oberboden, sandig, siltig, organisch, braun, erdfeucht	D	Bs 16/22 (0.5-1.7); Bs 16/22 (1.7-2.7);	
	0.1-0.5	Sand, siltig, organisch, braun, erdfeucht			
	0.5-1.7	Sand, siltig, steinig, braun, trocken, ca. 50% Fremdanteile (Sandsteinblöcke, Betonbruch, Ziegelbruch, Holz, Metallschrott)	R1		
	1.7-2.7	Sand, kiesig, steinig, grau, feucht, >5% Fremdanteile (Ziegelbruch, Betonbruch), MKW-Geruch, Schlitz nicht standfest

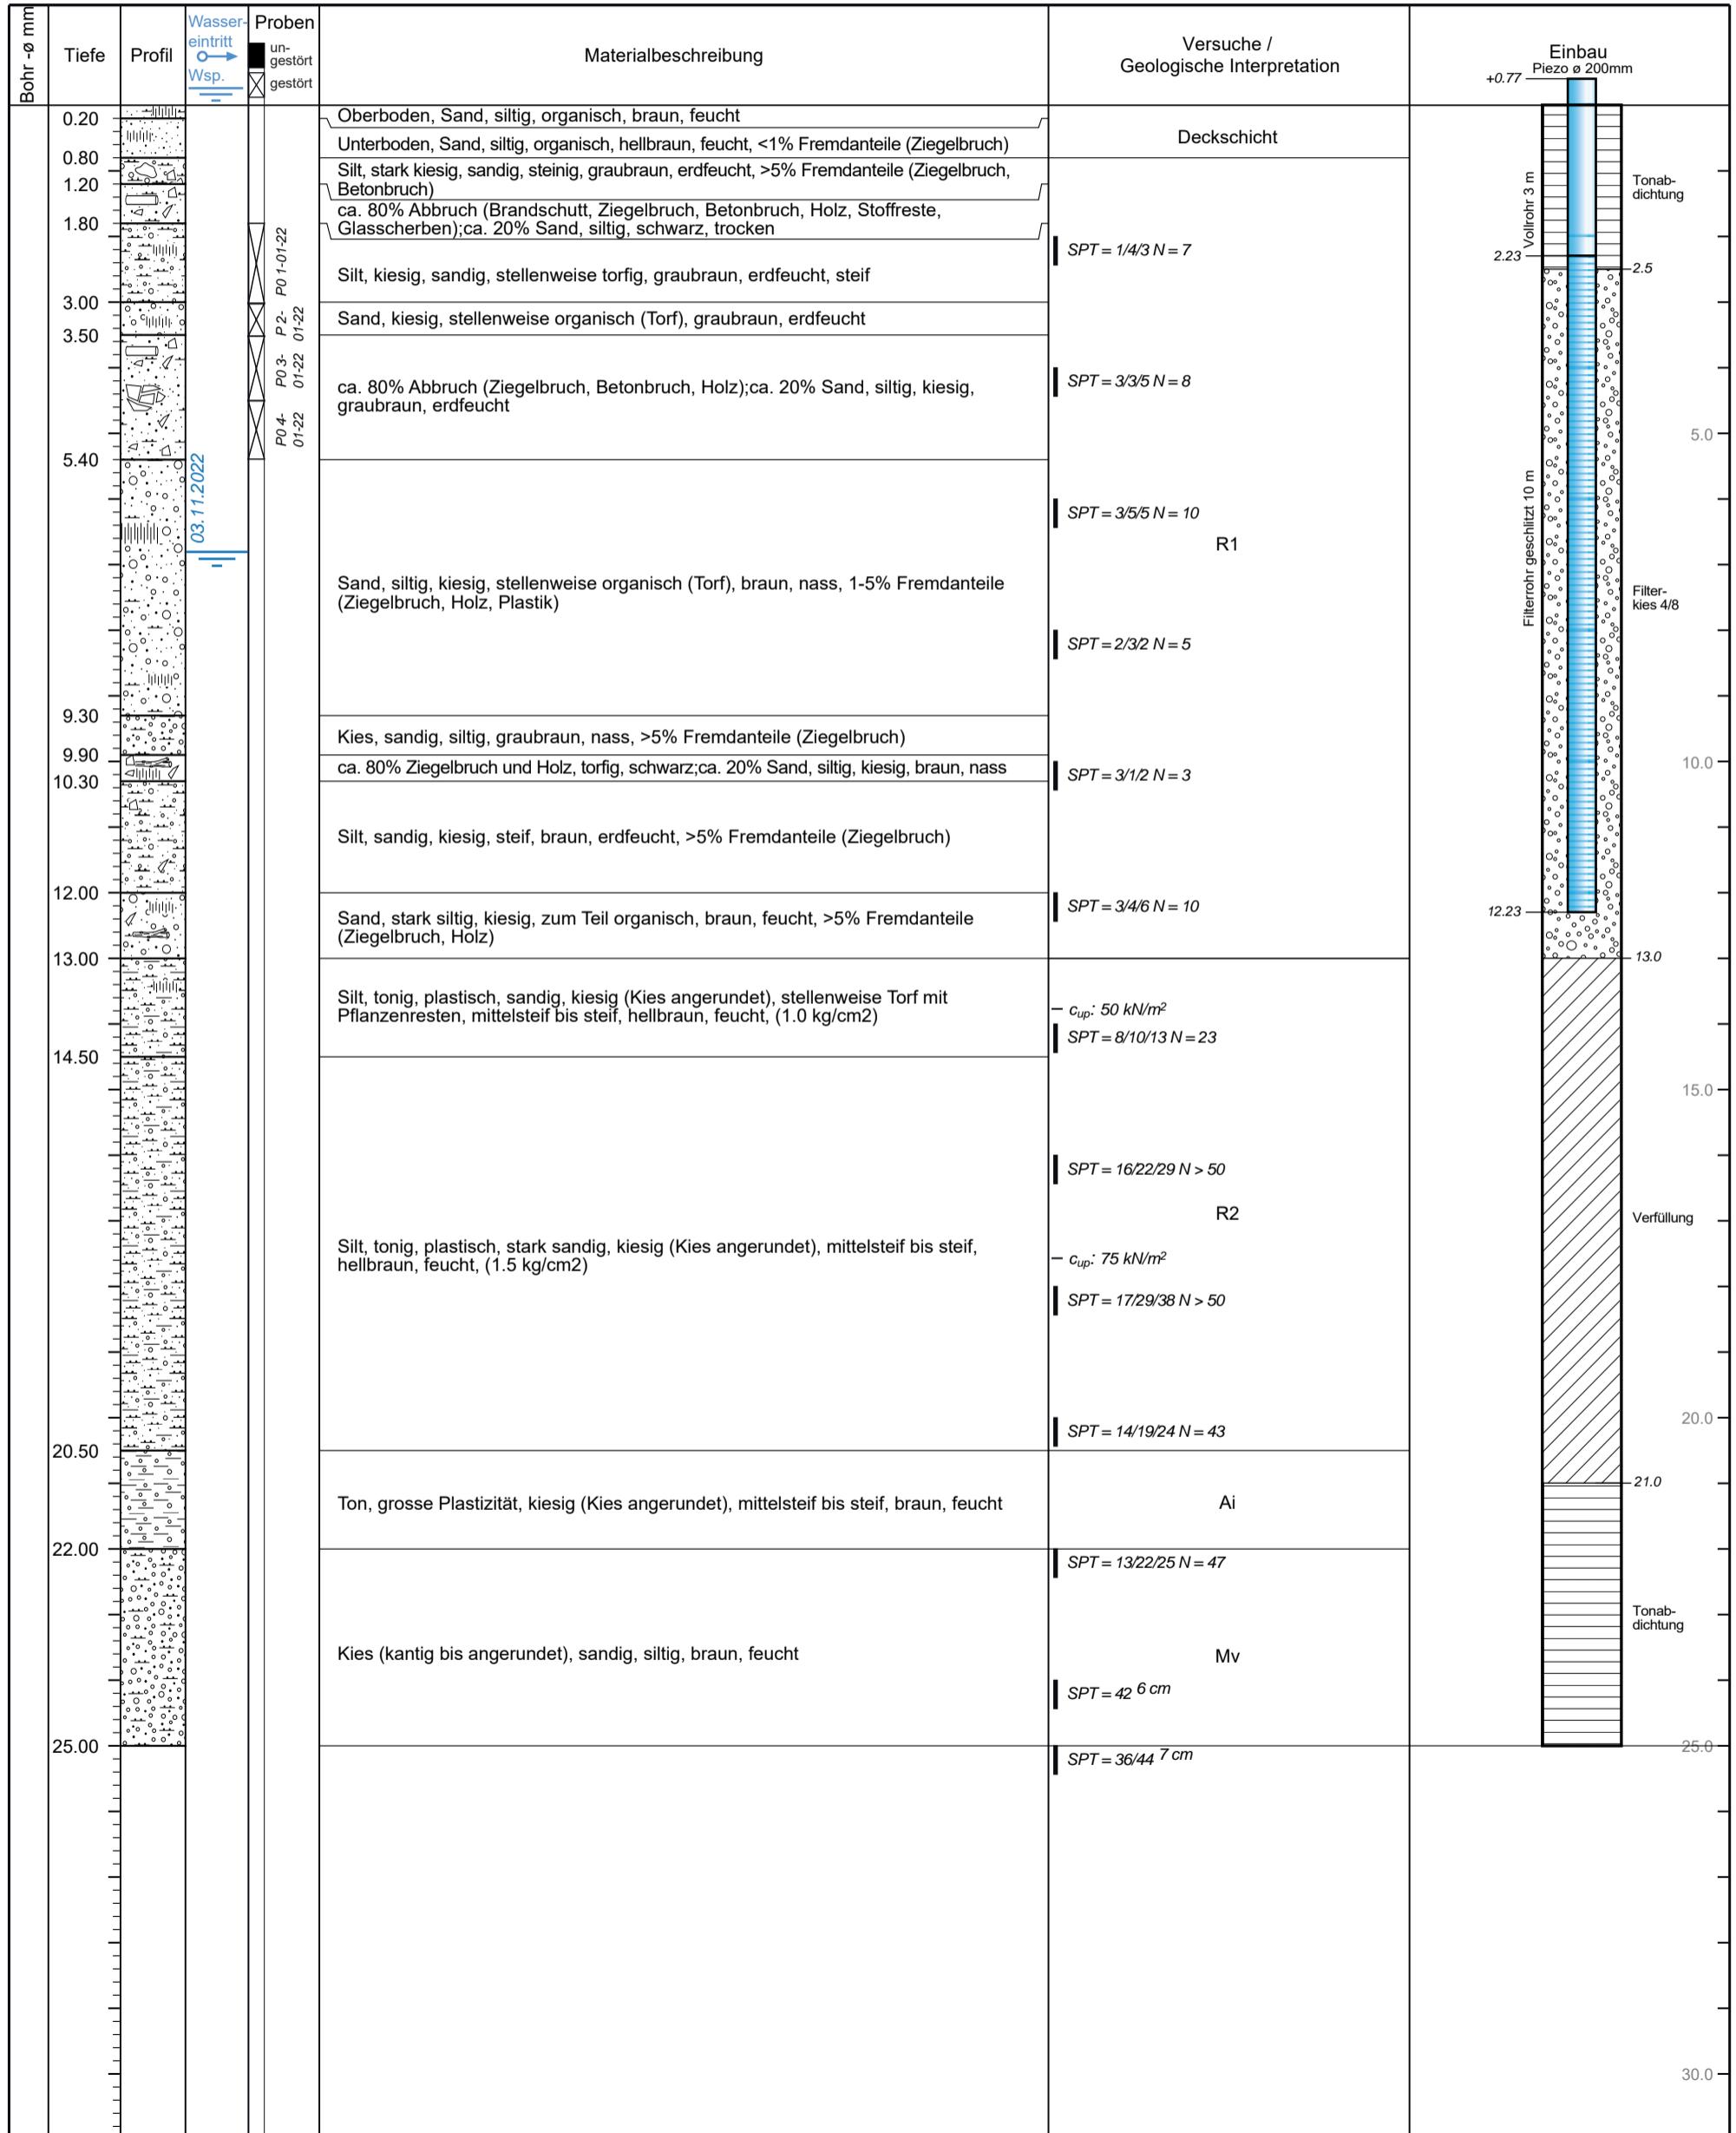
<p>Objekt : Zollikofen, Parzelle 243</p> <p>Bohrprofil Kb 02/22</p> <p>Massstab 1:100</p>	Auftrag Nr. : 1520212.1	Plan Nr. : 1520212.1_Kb01-22	<p>GEOTEST</p> <p>GEOLOGEN / INGENIEURE / GEOPHYSIKER / UMWELTFACHLEUTE</p> <p>GEOTEST AG BERNSTRASSE 165 CH-3052 ZOLLIKOFEN</p> <p>T +41 (0)31 910 01 01 F +41 (0)31 910 01 00 zollikofen@geotest.ch www.geotest.ch</p>
	Ausführungs-datum : 19.10.2022	Aufgenommen : I. Przybylski	
	Unternehmung : Studersond AG	Gezeichnet : Rom	
	Bohrmeister : A. Kunz	Geprüft : Prz	
	Bohrmethode : Rotationskernbohrung	Format : A3	
	Koordinaten : 2'601'669 / 1'203'542	Terrainkote : ca. 540.45 m ü.M. OK-Rohr : ca. 541.20 m ü.M.
