Bericht Nr. 1520212.1

r + st Architekten AG, Muri b. Bern

Zollikofen, Parzelle 243

**Geotechnischer Bericht
Technische Untersuchung
Vorabklärungen Bodenschutz**

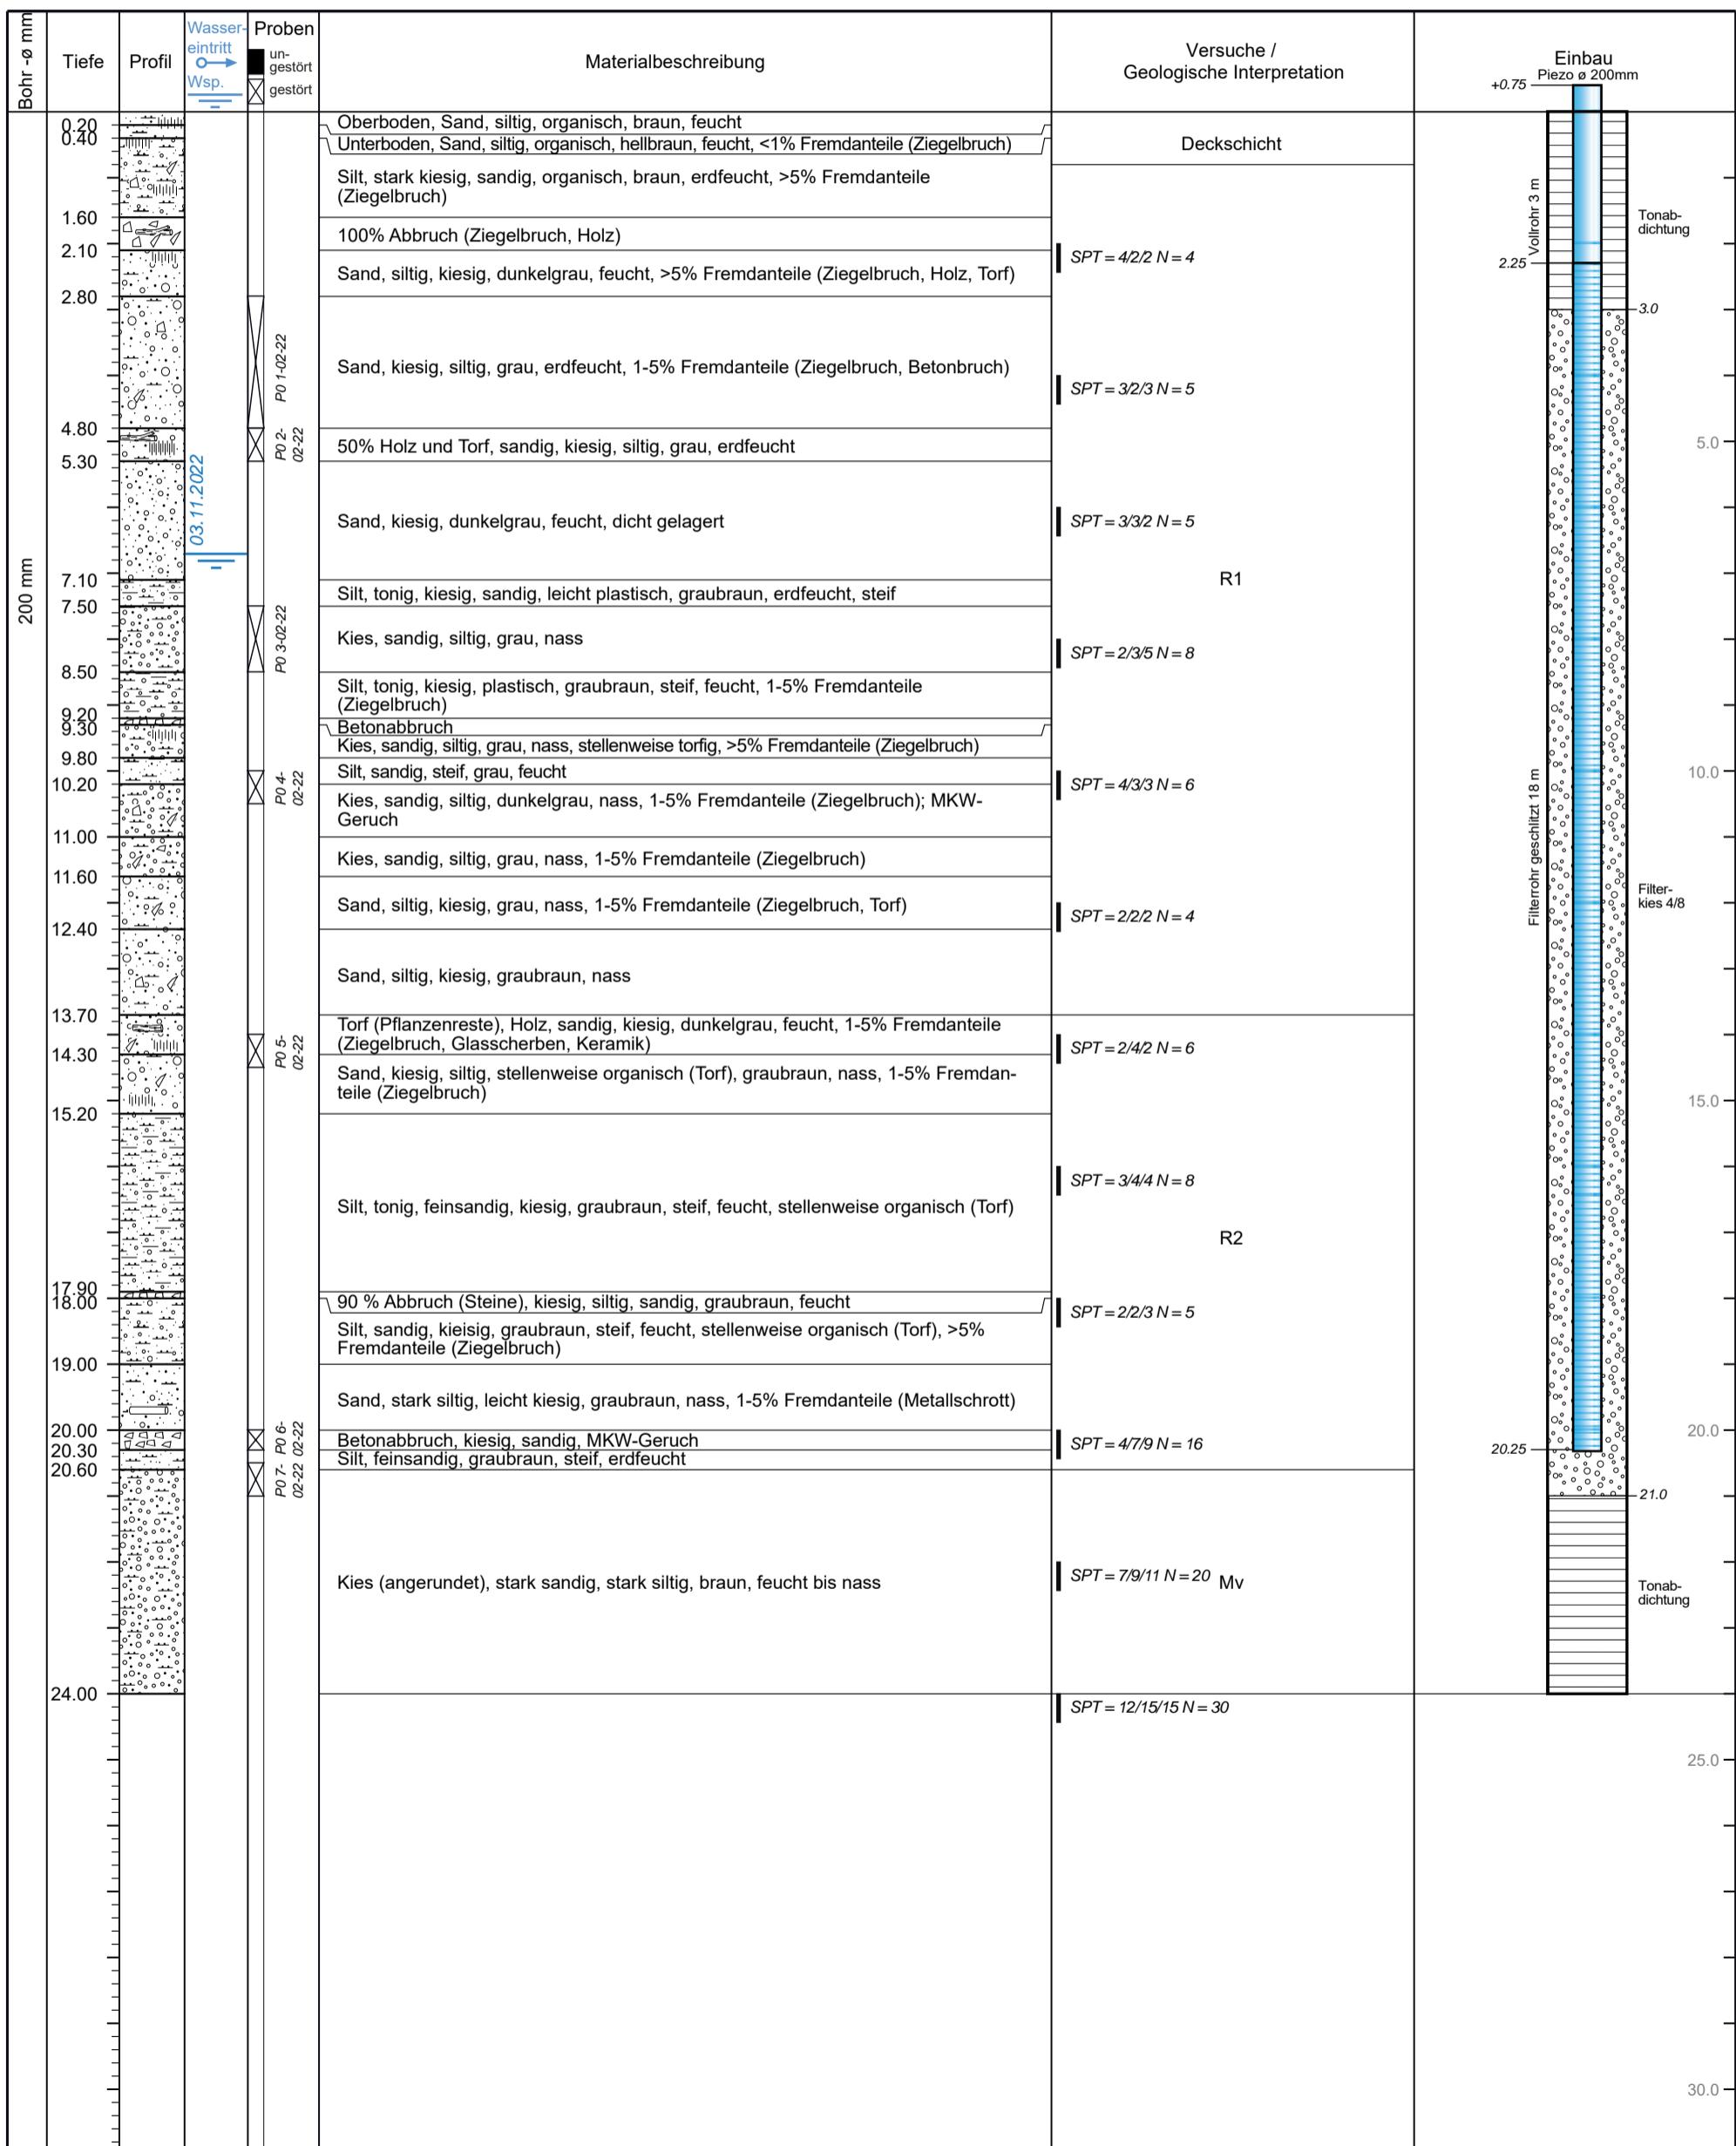
<p>Objekt : Zollikofen, Parzelle 243</p> <p>Bohrprofil Kb 04/22</p> <p>Massstab 1:100</p>	Auftrag Nr. : 1520212.1	Plan Nr. : 1520212.1_Kb01-22	<p>GEOTEST</p> <p>GEOLOGEN / INGENIEURE / GEOPHYSIKER / UMWELTFACHLEUTE</p> <p>GEOTEST AG BERNSTRASSE 165 CH-3052 ZOLLIKOFEN</p> <p>T +41 (0)31 910 01 01 F +41 (0)31 910 01 00 zollikofen@geotest.ch www.geotest.ch</p>
	Ausführungs- datum : 21.10.2022	Aufgenommen : I. Przybylski	
	Unternehmung : Studersond AG	Gezeichnet : Rom	
	Bohrmeister : A. Kunz	Geprüft : Prz	
	Bohrmethode : Rotationskernbohrung	Format : A3	
	Koordinaten : 2'601'687 / 1'203'605	Terrainkote : ca. 541.15 m ü.M. OK-Rohr : ca. m ü.M.

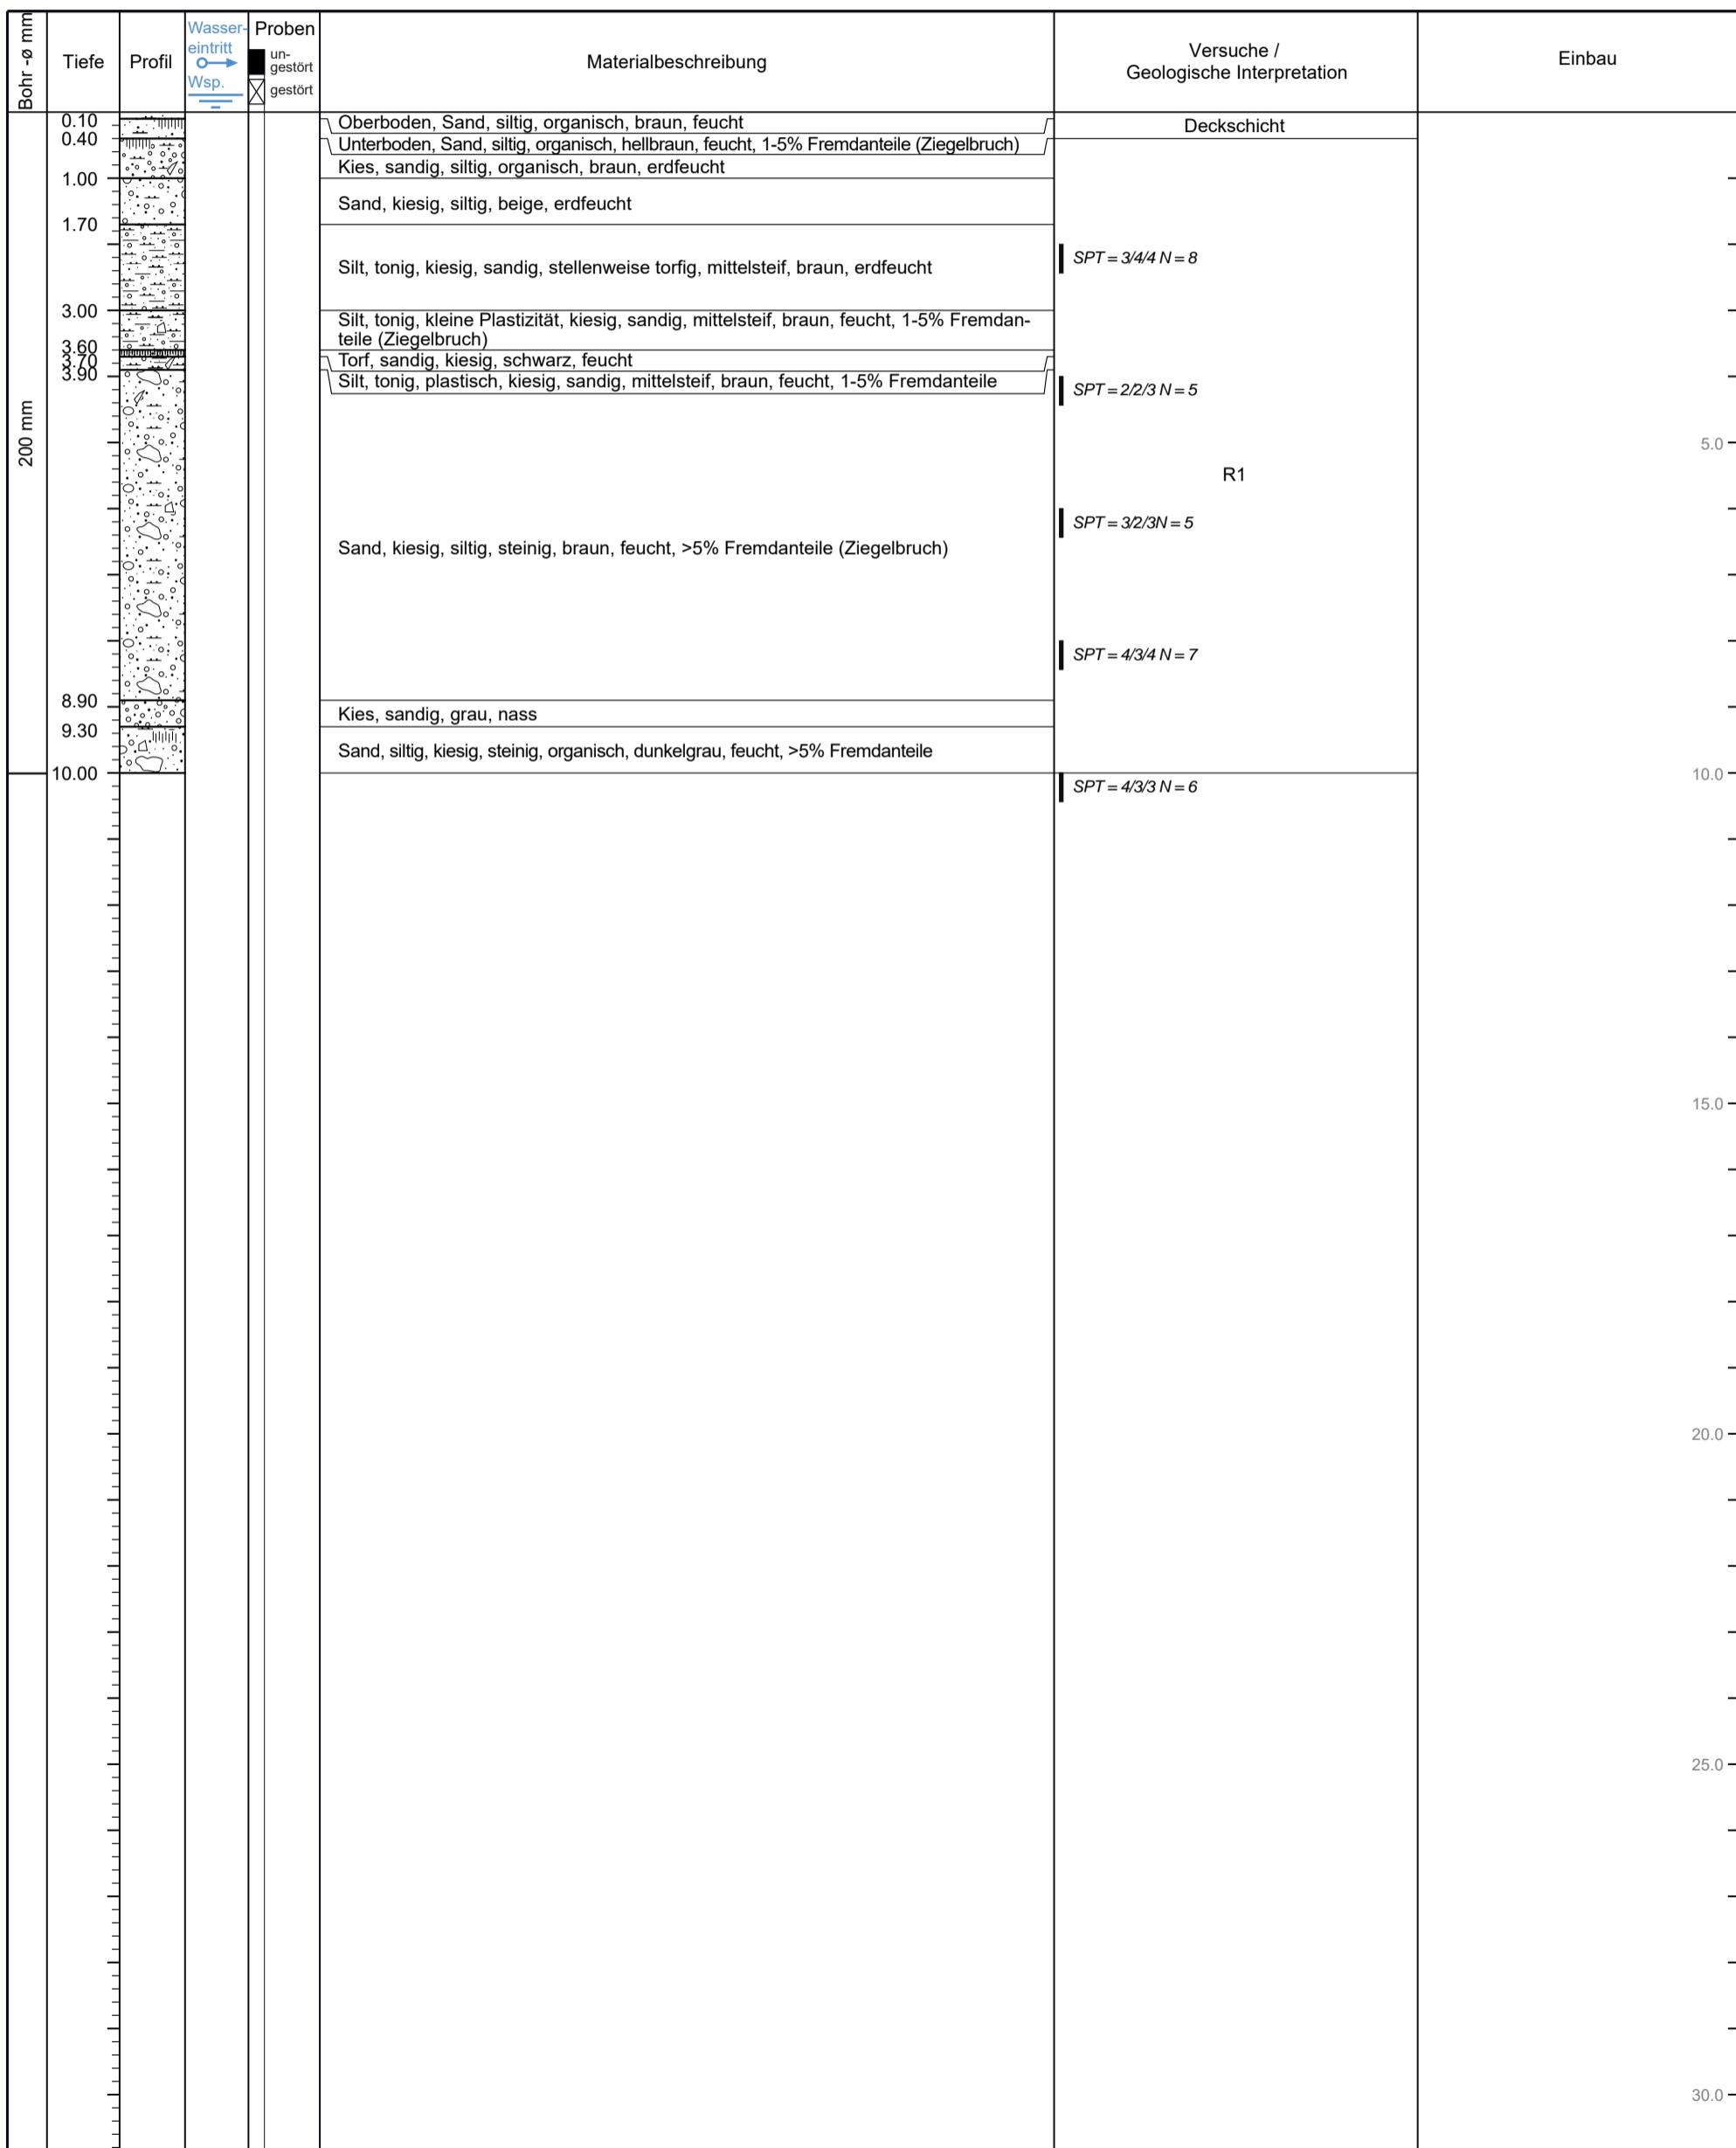
<p>Objekt : Zollikofen, Parzelle 243</p> <p>Bohrprofil Kb 05/22</p> <p>Massstab 1:100</p>	Auftrag Nr. : 1520212.1	Plan Nr. : 1520212.1_Kb01-22	<p>GEOTEST</p> <p>GEOLOGEN / INGENIEURE / GEOPHYSIKER / UMWELTFACHLEUTE</p> <p>GEOTEST AG BERNSTRASSE 165 CH-3052 ZOLLIKOFEN</p> <p>T +41 (0)31 910 01 01 F +41 (0)31 910 01 00 zollikofen@geotest.ch www.geotest.ch</p>
	Ausführungs-datum : 21.10.2022	Aufgenommen : I. Przybylski	
	Unternehmung : Studersond AG	Gezeichnet : Rom	
	Bohrmeister : A. Kunz	Geprüft : Prz	
	Bohrmethode : Rotationskernbohrung	Format : A3	
	Koordinaten : 2'601'590 / 1'203'541	Terrainkote : ca. 538.95 m ü.M. OK-Rohr : ca. m ü.M.

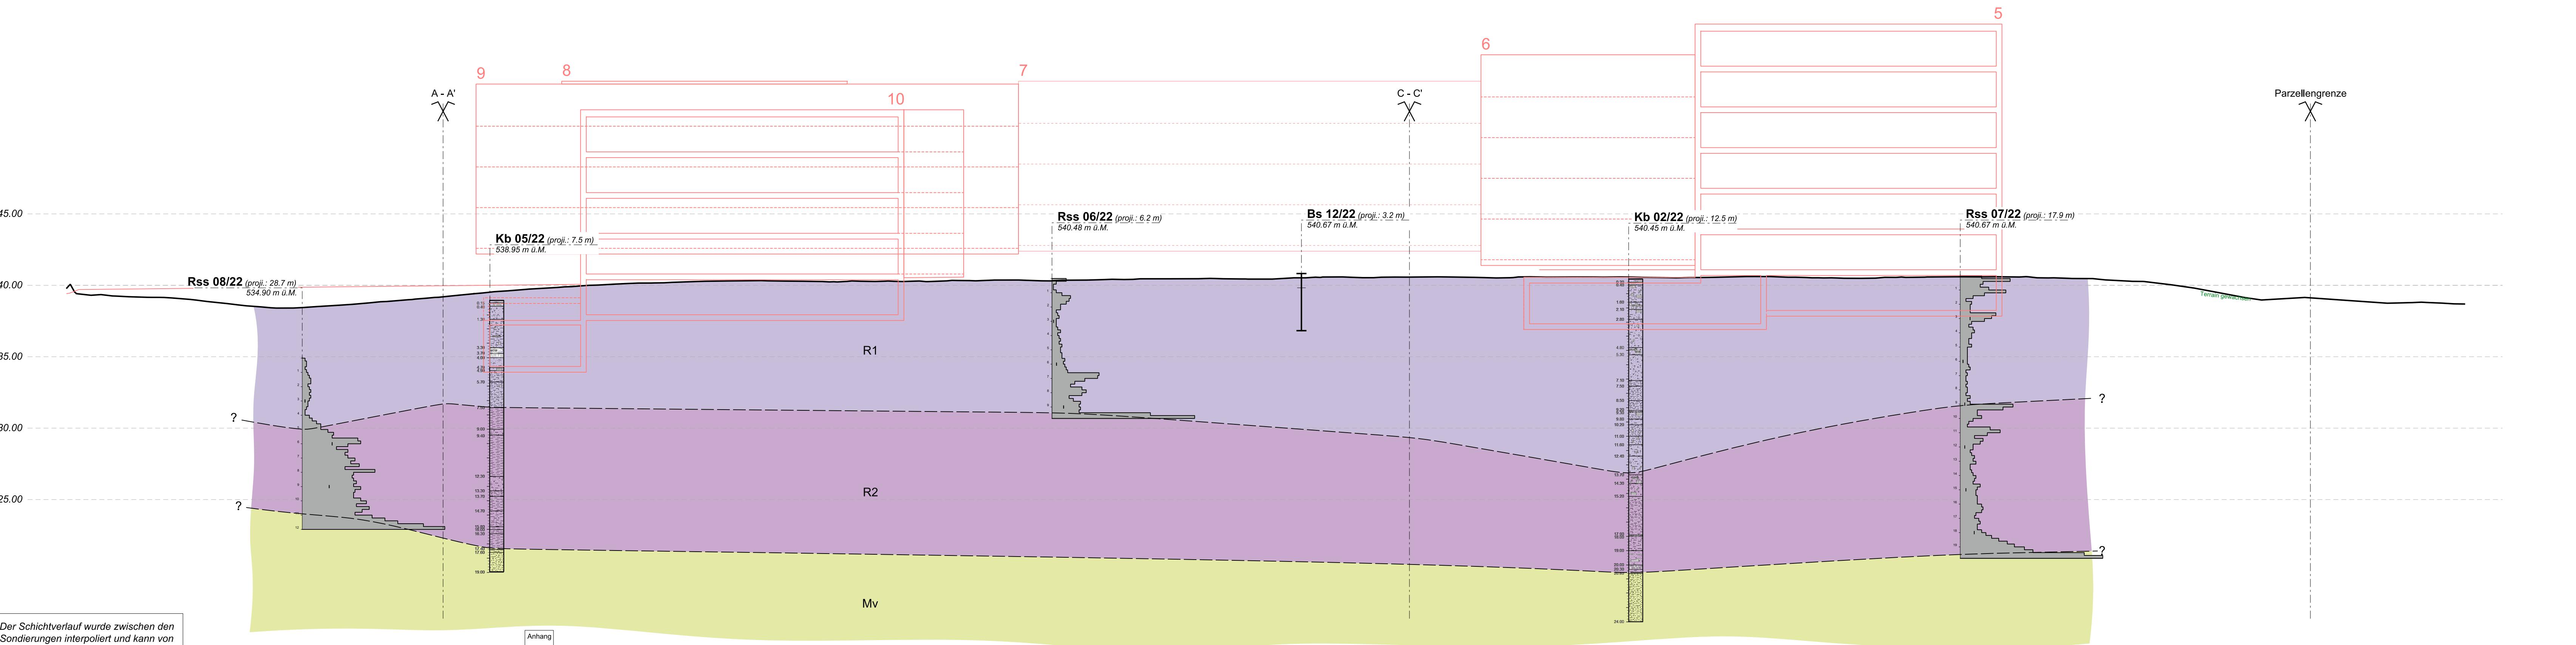
Geotechnische Profile

Legende	
R1	Deponie, variabel zusammengesetzt
R2	Deponie, feinkörnig
Mv	Moräne, verschwemmt
Ai	Verlandungsbildungen
