Sitzung vom 26. Januar 2011 / Geschäft Nr. 6

Bericht und Antrag Instandstellung der Fussgängerbrücke über den Krebsbach, Bach- und Böschungssanierung; Verpflichtungskredite

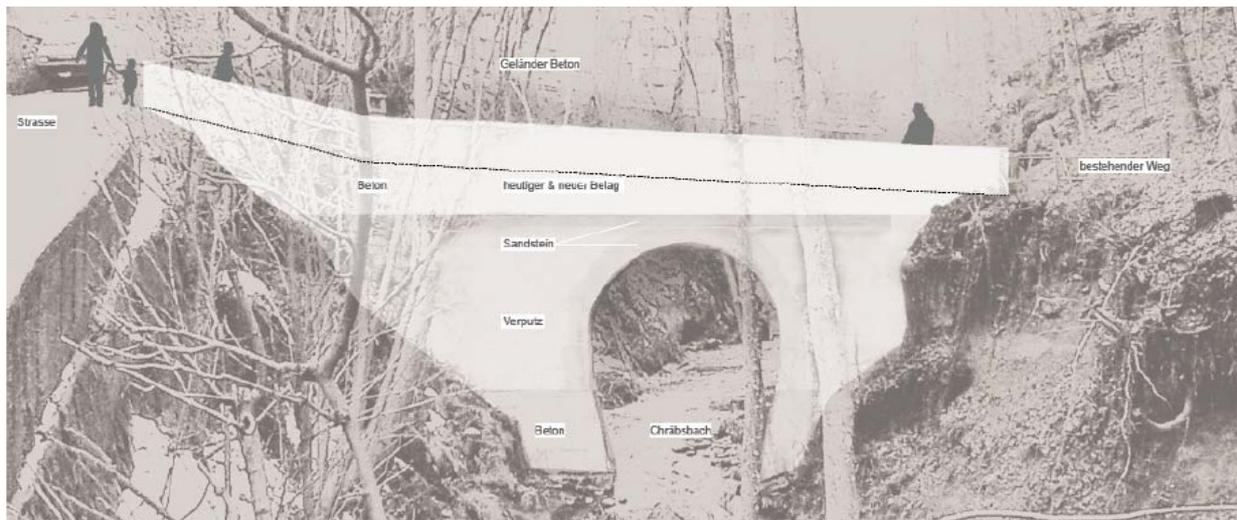
Es wurden drei Varianten geprüft, welche sich nur in den verschiedenen Entwürfen des neuen Brückenüberbaus unterscheiden. Alle drei Varianten sind nicht rollstuhlgängig. Der weitere Verlauf des Wanderweges Richtung Reichenbachstrasse ist ebenfalls nicht rollstuhlgängig. Die gewählte Variante lehnt sich an den heutigen Zustand an und überwindet die Höhendifferenz der beiden Ufer mit einer Rampe.

Der Weg wird als leichte Rampe über die Brücke geführt. Die verbleibende Höhendifferenz auf der Seite West (Schlossweg) wird wie bisher mit einer Rampe überwunden. Die neue Stahlbetonbrüstung (mit einer Mindeststärke von 15 bis 18 cm) weist auf der gesamten Brückenlänge die minimale Brüstungshöhe von 1.0 m auf. Dadurch wird die Brücke leicht höher als heute. Der gesamte Stahlbetonüberbau wird in Ort beton ausgeführt.

Eine Abdichtungsfolie trennt die Sandsteinschicht vom neuen Betonüberbau. Die Hüllrohre werden in den Stahlbetonkasten verlegt. Der Hohlraum wird mit Splitt gefüllt und einer Folie abgedeckt, dies dient als verlorene Schalung für die Platte des Gehwegs.

Die neue Stahlbetonbrüstung wird gegenüber dem Hohlkasten beidseitig leicht nach aussen versetzt. Damit wird erreicht, dass Tropfwasser von der Brüstung nicht direkt über den Sandstein rinnt. Die Breite des Weges von 1.20 m bleibt damit trotz der breiteren Brüstung erhalten.

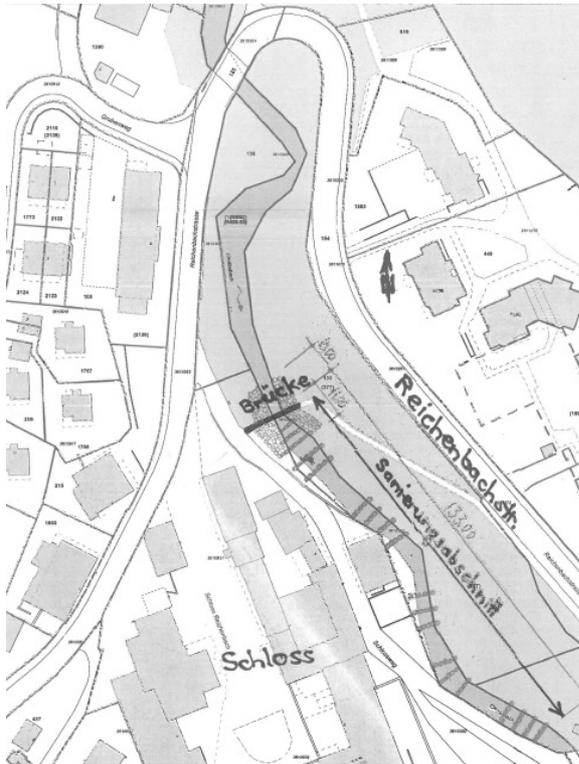
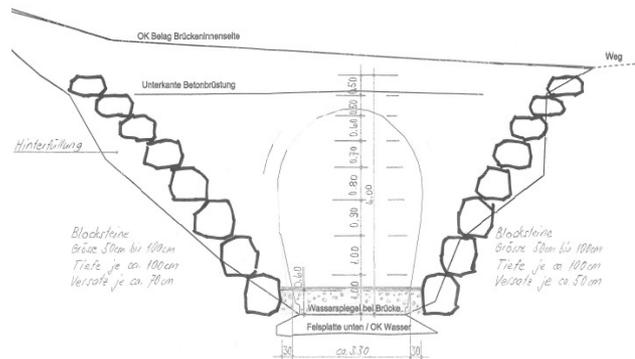
Es ist geplant, dass die Böschungssicherung vor und nach der Brücke (10 m) mit einem Blocksteinverbau ausgeführt wird. Allfällige Alternativvarianten werden im Rahmen der geologischen Untersuchungen geprüft.

Das Gefälle des Baches zwischen der Brücke und dem Restaurant Reichenbach soll beibehalten werden. Durch den Einbau von Blocksteinriegeln wird die Bachsohle um rund einen Meter angehoben. Die Zwischenräume werden zur Bildung einer natürlichen Sohle mit Rundkies aufgefüllt.

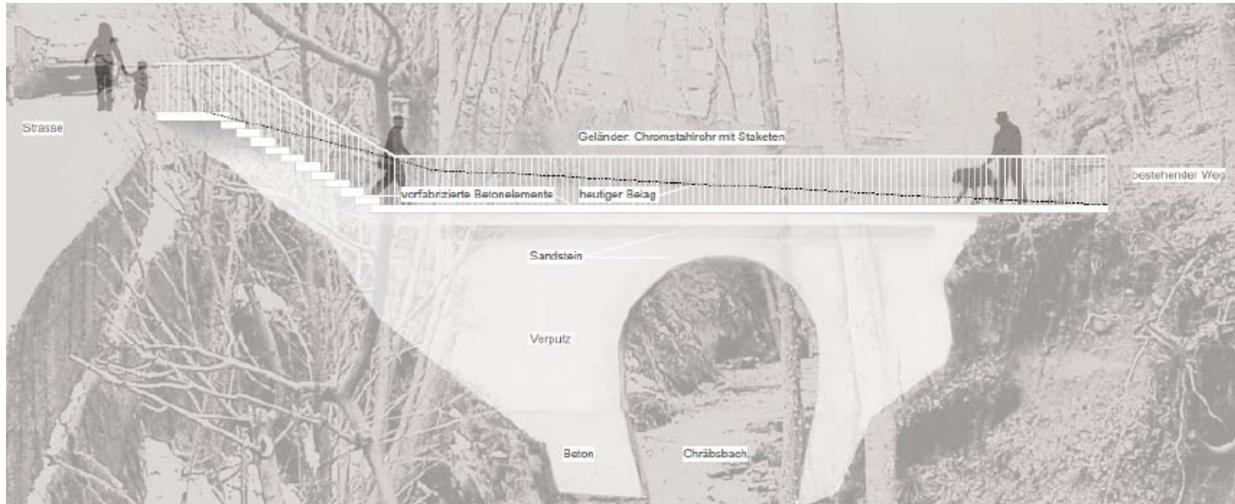
Die Sanierungslösung sieht vor, dass der Gehweg wieder wie ursprünglich horizontal über die Brücke geführt wird.

Der Grundaufbau weicht nicht von der Variante mit Betonbrüstung ab. Auf der Westseite der Brücke wird anstatt einer Rampe eine Treppe erstellt. Diese besteht aus vorfabrizierten Betonelementen. Als Absturzsicherung werden Stahlgeländer mit einer Höhe von 1.00 m ab Oberkante Belag montiert. Die Höhe des Überbaus wird deutlich reduziert. Mit dem leichten Staketengeländer aus rostfreiem Stahl wirkt die Brücke zusätzlich filigraner. Der Sandsteinbogen wird dadurch wieder stärker zur Geltung gebracht.
